Rapport de mission de repérage des matériaux et produits contenant de l'amiante avant réalisation de travaux

Norme NF X 46-020 V .2017

33 TER RUE GAMBETTA

RAPPORT N° :	382LAB0002	Laboratoire d'Analyses :	ITGA
Repérage réalisé le :	28/06/2019	Adresse laboratoire :	3 RUE ARMAND HERPIN LACROIX - CS 46537 35065 RENNES CEDEX
Accompagnateur :		Numéro d'accréditation :	1-5967
Par :	Mickaël JULIEN	Organisme d'assurance professionnelle :	AXA France
N° certificat :	CPDI 4129	Adresse assurance :	313 Terrasses de l'Arche 92727 NANTERRE CEDEX
Date d'obtention :	01/01/2017	N° de contrat d'assurance :	10158549604
Organisme certificateur	I.CERT Parc Edonia - Bâtiment G - Rue de la Terre Victoria - 35760 SAINT-GREGOIRE	Date de validité :	31/12/2019

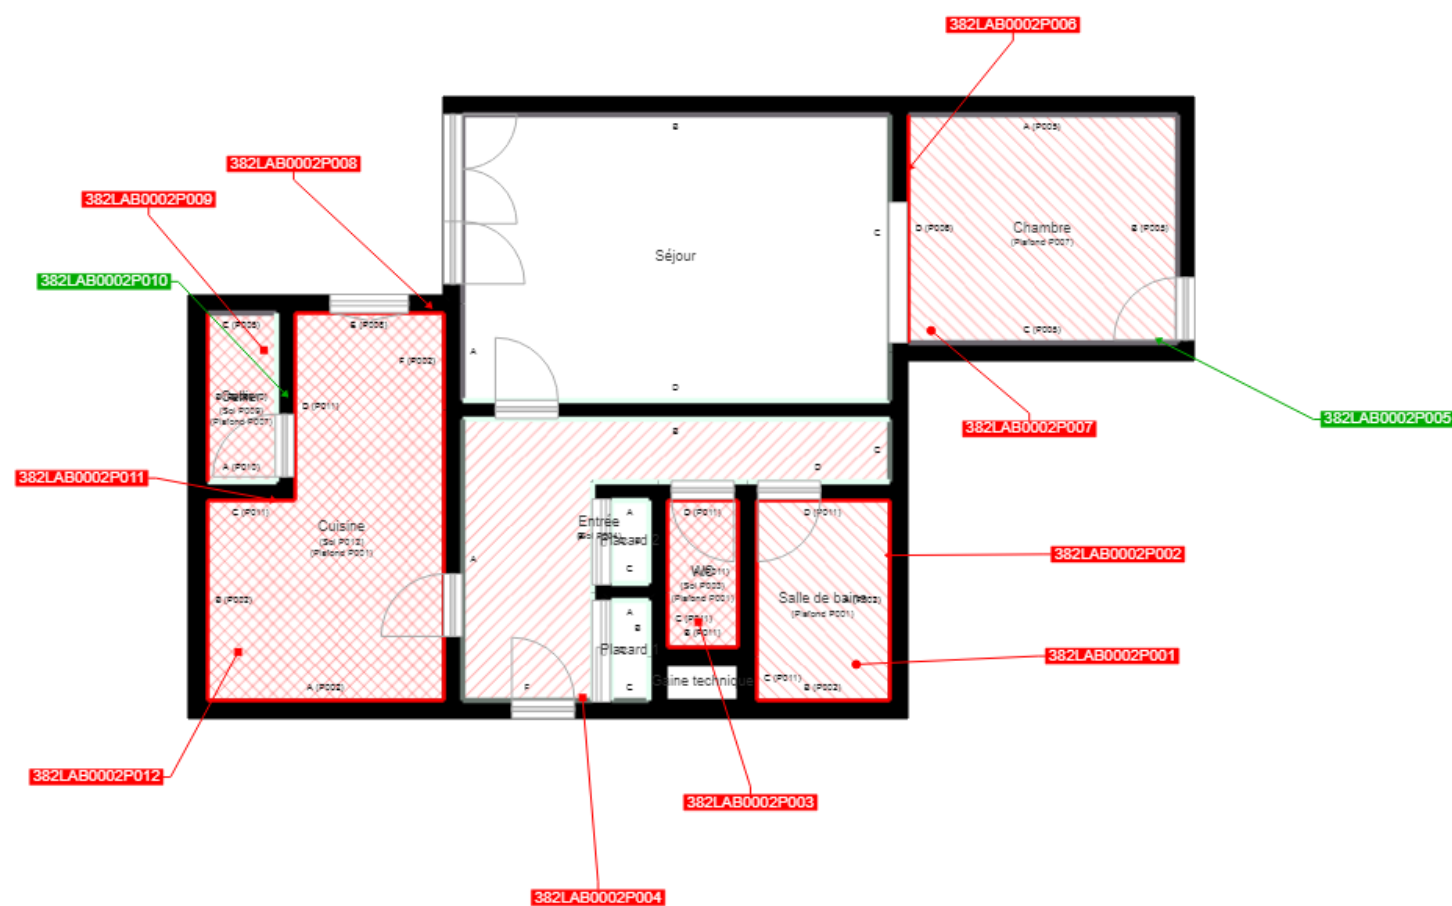
PLANCHE DE REPÉRAGE	Zone : Rez de chaussée	Vue de dessus
Auteur : JULIEN Mickaël	Bien : 382LAB0002 - 33 TER RUE GAMBETTA 77220 GREZ ARMANVILLIERS	Chaque support/équipement identifié a fait l'objet d'un sondage par le technicien

PIECE	ETAGE	ELEMENTS	DESCRIPTIF LABORATOIRE	REPERAGE	Echantillon	METHODE	ETAT	RESULTAT
WC	Rez de chaussée	Revêtement souple	Dalle dure cassante beige	Sol	382LAB0002P003	RESULTAT ANALYSE	DEGRADATION PARTIELLE	Fr1:Amiante détecté (Chrysotile)
WC	Rez de chaussée	Revêtement souple	Colle bitumineuse noire	Sol	382LAB0002P003	RESULTAT ANALYSE	DEGRADATION PARTIELLE	Fr3:Amiante détecté (Chrysotile)
Entrée	Rez de chaussée	Dalle de sol	Dalle dure cassante beige + colle polymère jaune non séparable	Sol	382LAB0002P004	RESULTAT ANALYSE	DEGRADATION PARTIELLE	Fr1:Amiante détecté (Chrysotile)
Chambre	Rez de chaussée	Enduit béton	Enduit gris	Mur D	382LAB0002P006	RESULTAT ANALYSE	BON ETAT	Fr1:Amiante détecté (Chrysotile)
Cellier	Rez de chaussée	Enduit béton	Enduit gris	Mur B	382LAB0002P006	ZPSO	BON ETAT	Fr1:Amiante détecté (Chrysotile)
Chambre	Rez de chaussée	Enduit béton	Enduit plâtreux blanc en vrac non séparable + peinture non séparable	Plafond	382LAB0002P007	RESULTAT ANALYSE	BON ETAT	Amiante détecté (Chrysotile)

Cellier	Rez de chaussée	Enduit béton	Enduit plâtreux blanc en vrac non séparable + peinture non séparable	Plafond	382LAB0002P007	ZPSO	BON ETAT	Amiante détecté (Chrysotile)
Cuisine	Rez de chaussée	Enduit / Peinture plaque de plâtre	Enduit plâtreux blanc en vrac non séparable + peinture non séparable + carton non séparable	Mur E	382LAB0002P008	RESULTAT ANALYSE	BON ETAT	Amiante détecté (Chrysotile)
Cellier	Rez de chaussée	Dalle de sol	Colle bitumineuse noire	Sol	382LAB0002P009	RESULTAT ANALYSE	DEGRADATION PARTIELLE	Fr1:Amiante détecté (Chrysotile)
Cellier	Rez de chaussée	Dalle de sol	Dalle dure cassante beige + peinture non séparable	Sol	382LAB0002P009	RESULTAT ANALYSE	DEGRADATION PARTIELLE	Fr2:Amiante détecté (Chrysotile)

WC	Rez de chaussée	Enduit / Calicot	Enduit plâtreux blanc en vrac non séparable + peinture non séparable + carton non séparable	Mur B	382LAB0002P01 1	ZPSO	BON ETAT	Amiante détecté (Chrysotile)
