Rapport de mission de repérage des matériaux et produits contenant de l'amiante avant réalisation de travaux

50 AVENUE NORMANDIE NIEMEN APT 3

77270 VILLEPARISIS

| RAPPORT N° : | OPH77 38LAK0003 | Date d'émission du rapport : | 30/08/2017 |

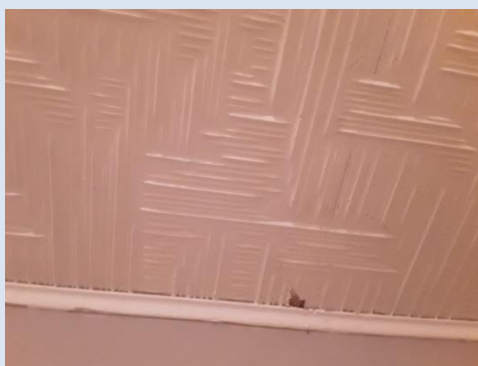
| PRELEVEMENT : 38LAK0003P005 | | |

| PRELEVEMENT : 38LAK0003P004 | | |
|--|---|---|
| Plafond | | Amiante non détecté |

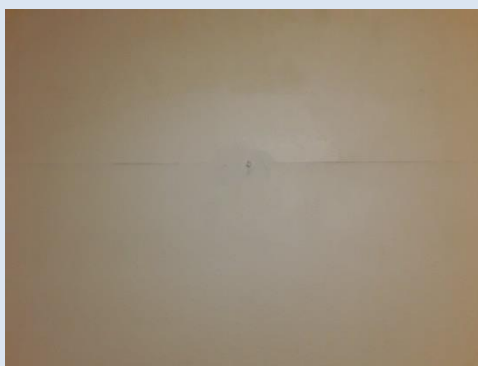
| PRELEVEMENT : 38LAK0003P009 | | |

| PRELEVEMENT : 38LAK0003P008 | | |
|--|---|---|
| Mur C | Amiante non détecté | |
