## Rapport de mission de repérage des matériaux et produits contenant de l'amiante avant réalisation de travaux

52 AVENUE NORMANDIE NIEMEN

77270 VILLEPARISIS

RAPPORT N° :	38LAL0301	Laboratoire d'Analyses :	ITGA
Repérage réalisé le :	04/12/2018	Adresse laboratoire :	3 RUE ARMAND HERPIN LACROIX - CS 46537 35065 RENNES CEDEX
Accompagnateur :		Numéro d'accréditation :	1-5967
Par :	Serge TAVARES	Organisme d'assurance professionnelle :	AXA France
N° certificat :	DTI3472	Adresse assurance :	313 Terrasses de l'Arche 92727 NANTERRE CEDEX
Date d'obtention :	20/08/2018	N° de contrat d'assurance :	10063271004
Organisme certificateur		Date de validité :	31/12/2018

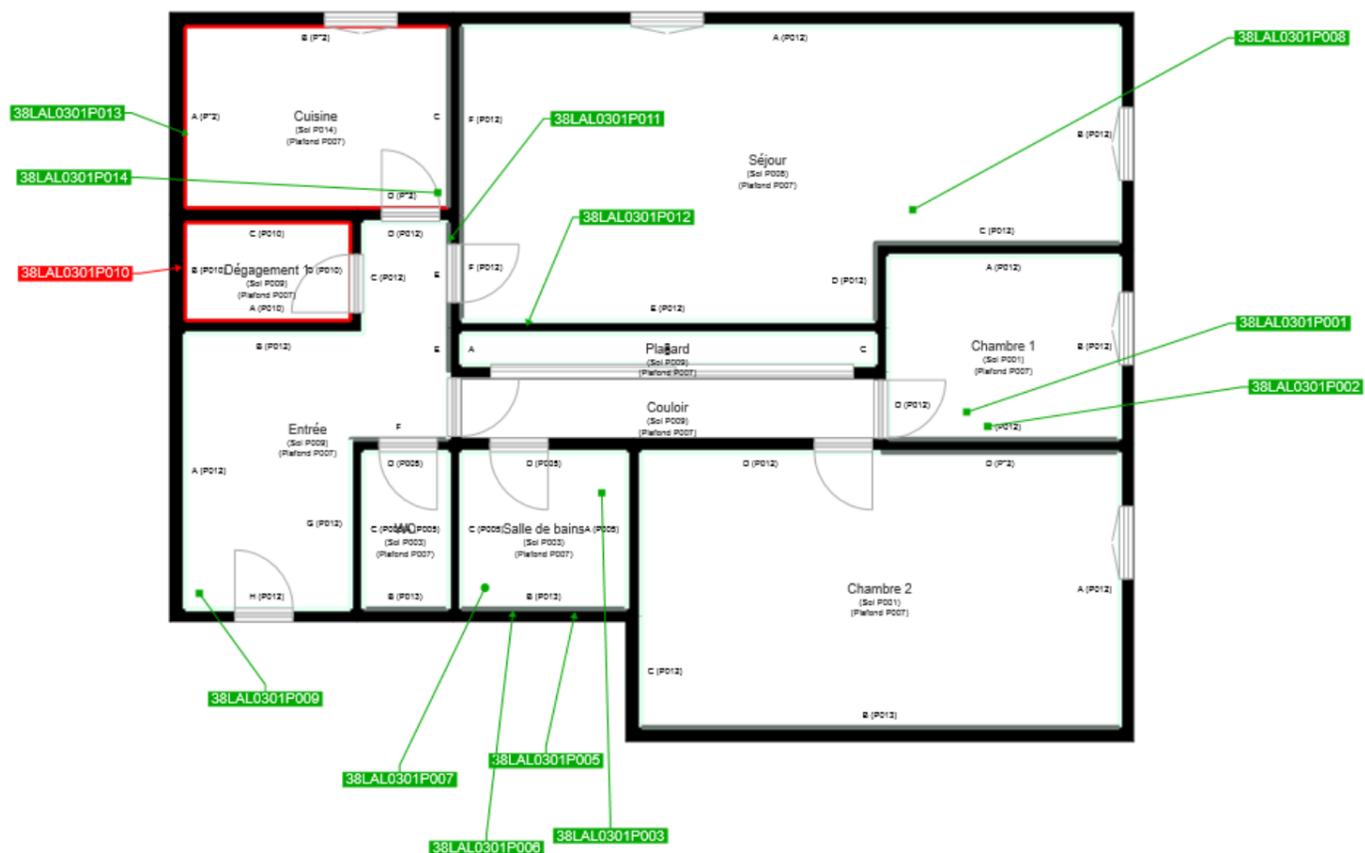
PIECE	ETAGE	ELEMENTS	DESCRIPTIF LABORATOIRE	REPERAGE	Echantillon	METHODE	ETAT	RESULTAT
Dégagement 1	R+3	Carton plaque de plâtre	Enduit plâtreux blanc en vrac + carton en vrac non séparable + peinture en vrac non séparable + matériau blanc en vrac non séparable	Murs	38LAL0301P010	RESULTAT ANALYSE	DEGRADATION PARTIELLE	Amiante détecté (Chrysotile)
