## Rapport de mission de repérage des matériaux et produits contenant de l'amiante avant réalisation de travaux

35 AVENUE NORMANDIE NIEMAN APT 4

RAPPORT N° :	OPH77 38LAA0004	Date d'émission du rapport :	30/08/2017
Le repérage a été réalisé le :	24/08/2017	Accompagnateur :	
Par :	Mohamed BOUDLAL	Laboratoire d'Analyses :	ITGA
N° certificat de qualification :	C017-SE03-2017	Adresse laboratoire :	3 RUE ARMAND HERPIN LACROIX - CS 46537 35065 RENNES CEDEX
Date d'obtention :	28/04/2017	Numéro d'accréditation :	1-5967
Le présent rapport est établi par une personne dont les compétences sont certifiées par :	QUALIT'COMPETENCES 16 rue Villars - 57100 THONVILLE	Organisme d'assurance professionnelle :	ALLIANZ
		Adresse assurance :	Direction Opérations Entreprises 5C Esplanade Charles de Gaulle 33081 BORDEAUX CEDEX
		N° de contrat d'assurance :	55897385
		Date de validité :	31/12/2017

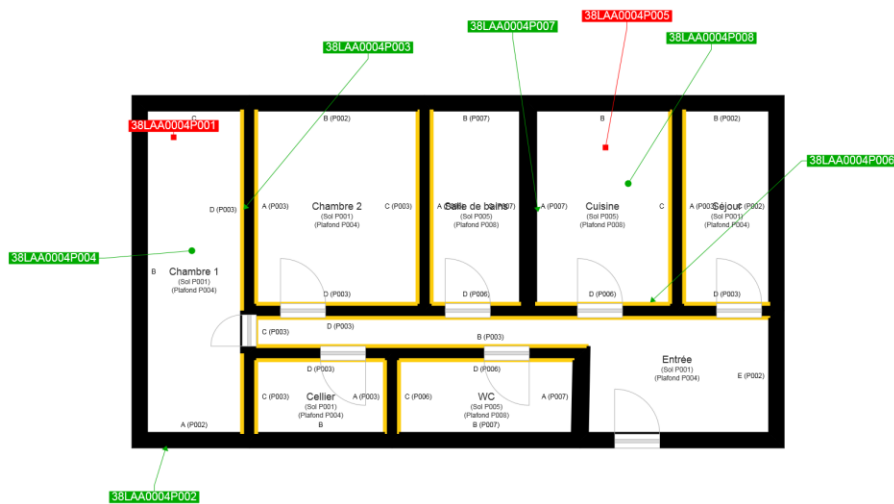
ANNEXE 2 – CROQUIS DE LOCALISATION DE PRELEVEMENTS

PIECE	ETAGE	ELEMENTS PRELEVES	N° Echantillon	REPERAGE	ETAT	RESULTAT
Chambre 1	RC	Dalle dure cassante noire	38LAA0004P001	Sol	BON ETAT	Fr1:Amiante détecté (Chrysotile)
Chambre 1	RC	Colle bitumineuse noire non séparable + peinture non séparable	38LAA0004P001	Sol	BON ETAT	Fr3:Amiante détecté (Chrysotile)
Cuisine	RC	Dalle dure cassante noire + ragréage gris en faible quantité en vrac non séparable	38LAA0004P005	Sol	DEGRADATION PARTIELLE	Fr2:Amiante détecté (Chrysotile)
Séjour	RC	Dalle dure cassante noire	38LAA0004P001	Sol	BON ETAT	Fr1:Amiante détecté (Chrysotile)
Séjour	RC	Colle bitumineuse noire non séparable + peinture non séparable	38LAA0004P001	Sol	BON ETAT	Fr3:Amiante détecté (Chrysotile)
Chambre 2	RC	Dalle dure cassante noire	38LAA0004P001	Sol	BON ETAT	Fr1:Amiante détecté (Chrysotile)
Chambre 2	RC	Colle bitumineuse noire non séparable + peinture non séparable	38LAA0004P001	Sol	BON ETAT	Fr3:Amiante détecté (Chrysotile)

Cuisine	RC	Enduit plâtreux blanc en vrac non séparable + peintures multiples non séparable	38LAA0004P008	Plafond	DEGRADATION PARTIELLE	Amiante non détecté	RESULTAT ANALYSE
Chambre 1	RC	Ragréage gris hétérogène	38LAA0004P001	Sol	BON ETAT	Fr2:Amiante non détecté	RESULTAT ANALYSE
Ensemble de pieces seches	RC	Enduit plâtreux blanc en vrac non séparable + matériau gris en vrac non séparable + peintures multiples non séparable	38LAA0004P004	Plafonds	BON ETAT	Amiante non détecté	ZSO
	RC	Enduit plâtreux blanc en vrac non séparable + peinture non séparable	38LAA0004P002	Murs	BON ETAT	Amiante non détecté	ZSO
