## Rapport de mission de repérage des matériaux et produits contenant de l'amiante avant réalisation de travaux

**Référence : RAAT\_38LAJ0302**

Adresse : 48 avenue Normandie Niemen 77270 VILLEPARISIS

Numéro de lot : 38LAJ0302

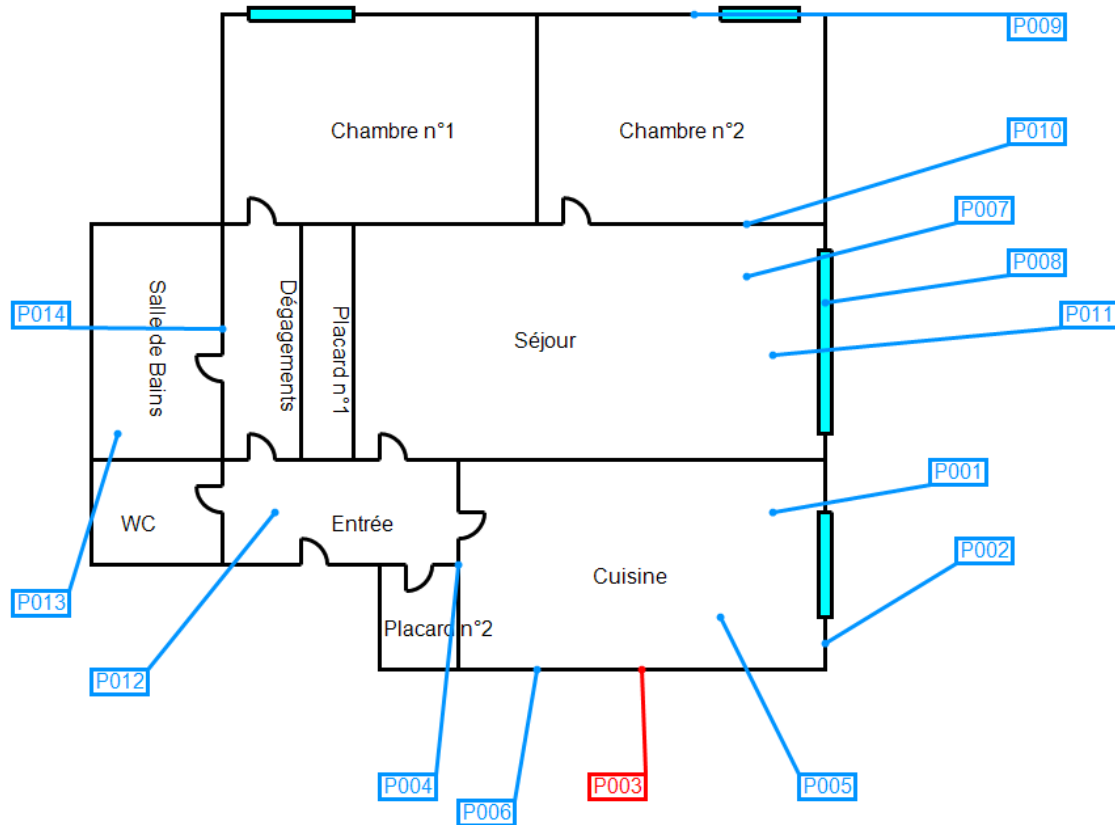
### Planche de repérage

Cliant :	HABITAT 77 OPH DE SEINE ET	Titre :	Localisation prélèvement	
N° dossier :	RAAT_38LAJ0302	Adresse :	Bâtiment 48 avenue Normandie Niemen 77270 VILLEPARISIS	
N° planche :	1/2			Version : 0
Type :	Croquis			
Date :	24/08/2021	Localisation / Bâtiment :		
Intervenant :	MARTIN Olivier	Niveau :		
Origine du plan :	Cabinet de diagnostics	Commentaire :

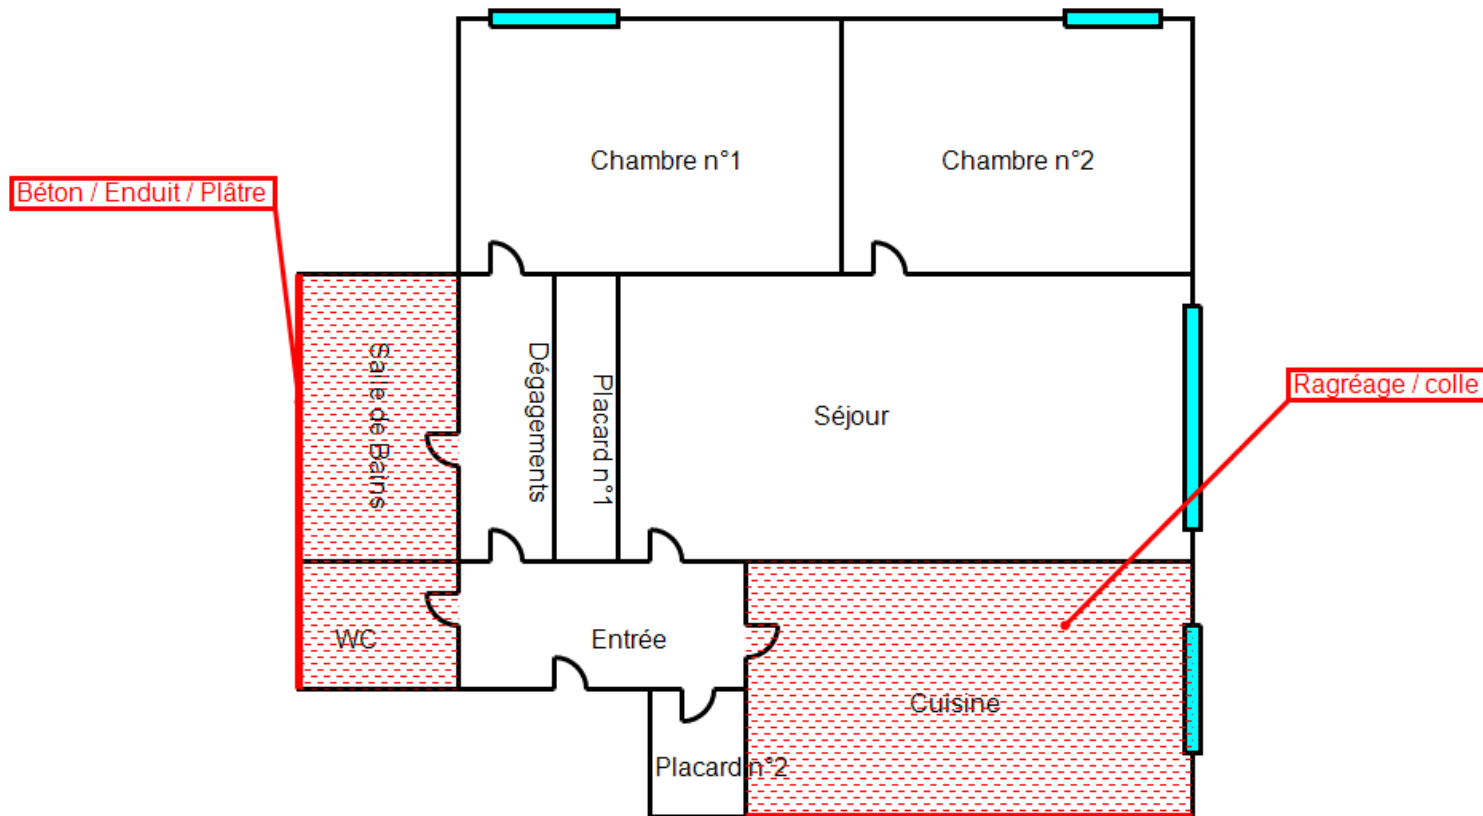
### Planche de repérage

Enduit + peinture
