Rapport de mission de repérage des matériaux et produits contenant de l'amiante avant réalisation de travaux

Norme NF X 46-020 V .2017

2 Square A Ribot - Logement 1 - ESC AE - R+3

77000 MELUN

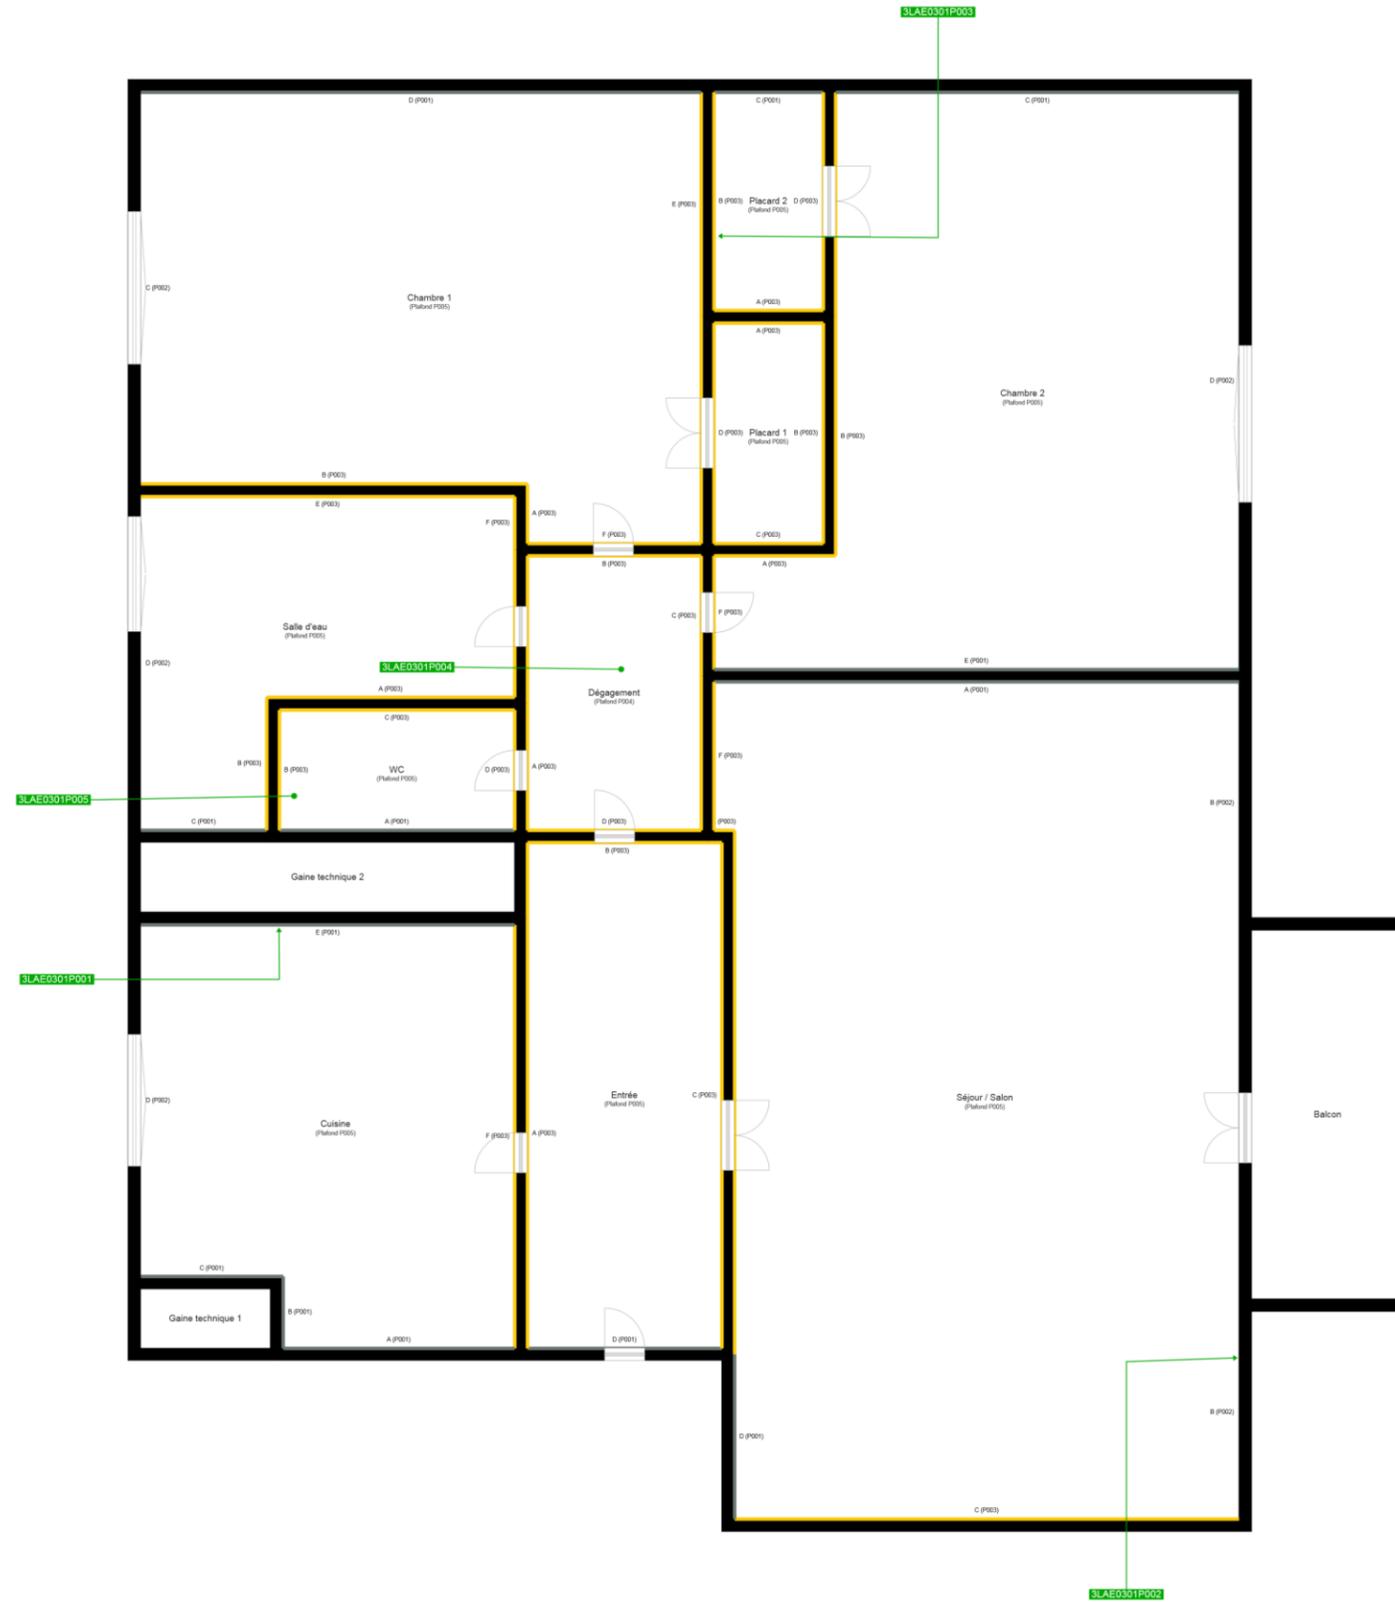
PLANCHE DE REPÉRAGE	Zone : R+3	Vue de dessus
Auteur : RHENZOUR Abdessamad	Bien : 3LAE0301 - 2 Square A Ribot - Logement 1 - ESC AE - R+3 77000 MELUN	Chaque support/équipement identifié a fait l'objet d'un sondage par le technicien
