Pré-rapport de Repérage Amiante Avant réalisation de travaux dans un immeuble bâti

Numéro de dossier : M6153973
Date d'intervention : 02/06/2021

3LBI0101
9 square J.SIEGFRIED
77000 MELUN

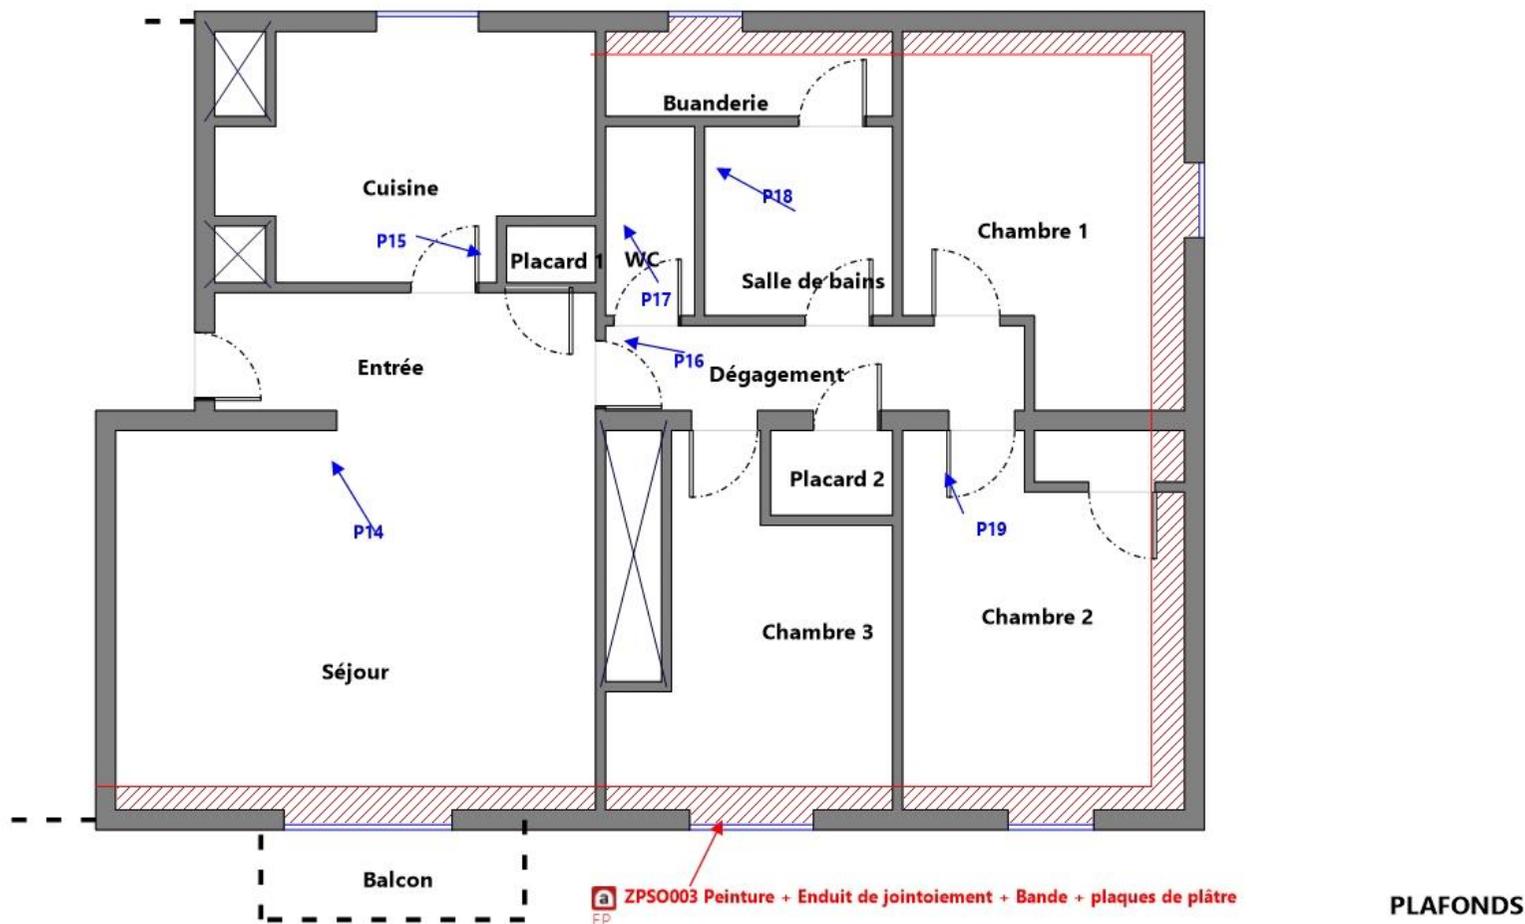
Planche de repérage des matériaux et produits amiantés
Affaire	M6153973
Opération	Telmo DA MOTA GOMES
Site	3LBI0101
	9 square J.SIEGFRIED
	77000 MELUN
Date de réalisation	14/06/2021
Matériaux et produits contenant de l'amiante	
	Surface amianté
	Linéaire / paroi amianté (type 1)
	Linéaire / paroi amianté (type 2)
	Conduit amianté
Sondages destructifs / Prélèvements	
	Px Prélèvement Positif
	Px Prélèvement négatif
	S Sondage destructif
Types de murs	
	Mur Porteur
	Mur Cloison (type 1)
	Mur Cloison (type 2)
	Gaine technique
Éléments ou pièces non visités	
	Local non visitée
	Élément non visité
