**Rapport de mission de repérage des matériaux et produits contenant de l'amiante avant réalisation de travaux**

**8B RUE DE MONTAIGNE – Appartement 201  
77230 DAMMARTIN EN GOELE**

RAPPORT N° :	OPH77 401LAB0201	Date d'émission du rapport :	07/09/2017
Le repérage a été réalisé le :	03/08/2017	Accompagnateur :	
Par :	Tristan BRUNOT	Laboratoire d'Analyses :	ITGA
N° certificat de qualification :	CPDI 3541	Adresse laboratoire :	3 RUE ARMAND HERPIN LACROIX - CS 46537 35065 RENNES CEDEX
Date d'obtention :	06/08/2015	Numéro d'accréditation :	1-5967
Le présent rapport est établi par une personne dont les compétences sont certifiées par :	I.CERT PARC EDONIA - BAT G - RUE DE LA TERRE VICTORIA - 35760 SAINT GREGOIRE	Organisme d'assurance professionnelle :	ALLIANZ
		Adresse assurance :	Direction Opérations Entreprises 5C Esplanade Charles de Gaulle 33081 BORDEAUX CEDEX
		N° de contrat d'assurance :	55897385
		Date de validité :	31/12/2017

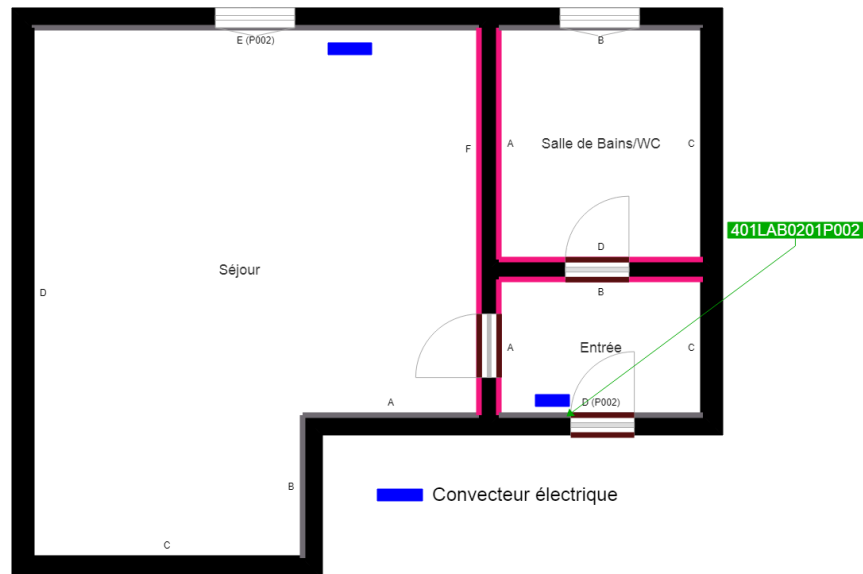
## ANNEXE 2 – CROQUIS DE LOCALISATION DE PRELEVEMENTS

PIECE	ELEMENTS PRELEVES	REPERAGE	N° ECHANTILLON	METHODE	ETAT
Entrée	Enduit plâtreux blanc en vrac non séparable + carton non séparable + peinture non séparable	Mur D	401LAB0201P002	RESULTAT ANALYSE	BON ETAT
Séjour	Enduit plâtreux blanc en vrac non séparable + carton non séparable + peinture non séparable	Mur A	401LAB0201P002	ZSO	BON ETAT
Séjour	Enduit plâtreux blanc en vrac non séparable + carton non séparable + peinture non séparable	Mur B	401LAB0201P002	ZSO	BON ETAT
Entrée	Enduit plâtreux blanc en vrac non séparable + carton non séparable + peinture non séparable	Mur D	401LAB0201P002	ZSO	BON ETAT
