**Rapport de mission de repérage des matériaux et produits contenant de l'amiante avant réalisation de travaux**

**10 RUE DE MONTAIGNE – Appartement 203  
77230 DAMMARTIN EN GOELE**

RAPPORT N° :	OPH77 401LAA0203	Date d'émission du rapport :	06/09/2017
Le repérage a été réalisé le :	03/08/2017	Accompagnateur :	
Par :	Tristan BRUNOT	Laboratoire d'Analyses :	ITGA
N° certificat de qualification :	CPDI 3541	Adresse laboratoire :	3 RUE ARMAND HERPIN LACROIX - CS 46537 35065 RENNES CEDEX
Date d'obtention :	06/08/2015	Numéro d'accréditation :	1-5967
Le présent rapport est établi par une personne dont les compétences sont certifiées par :	I.CERT PARC EDONIA - BAT G - RUE DE LA TERRE VICTORIA - 35760 SAINT GREGOIRE	Organisme d'assurance professionnelle :	ALLIANZ
		Adresse assurance :	Direction Opérations Entreprises 5C Esplanade Charles de Gaulle 33081 BORDEAUX CEDEX
		N° de contrat d'assurance :	55897385
		Date de validité :	31/12/2017

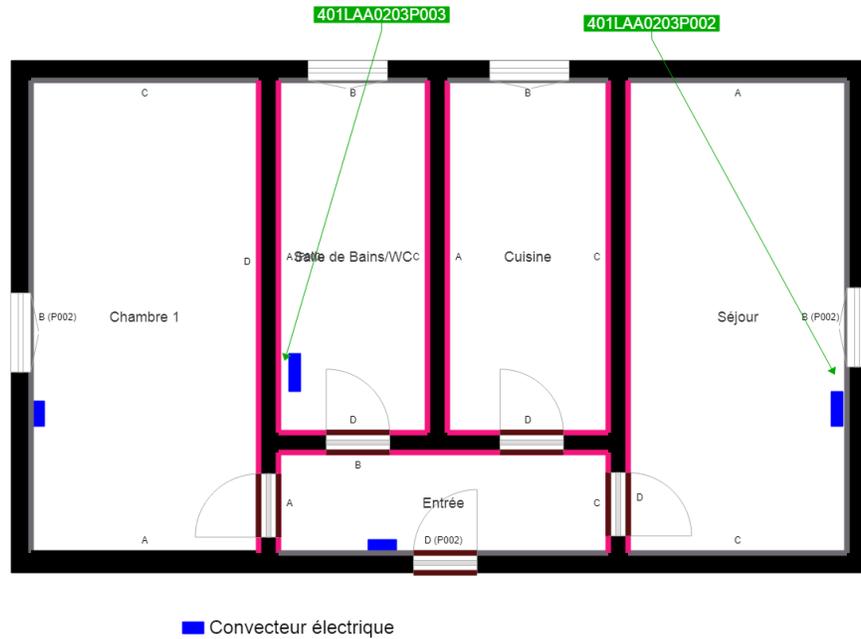
ANNEXE 2 – CROQUIS DE LOCALISATION DE PRELEVEMENTS

Séjour	Enduit plâtreux blanc en vrac non séparable + carton non séparable + papier peint non	Mur C	401LAA0203P002	ZSO	BON ETAT
