**Pré-Rapport de mission de repérage des matériaux et produits contenant de l'amiante avant
réalisation de travaux**

Norme NF X 46-020 V .2017

3 RESIDENCE DE LA HAIE GAROU

77990 MESNIL AMELOT

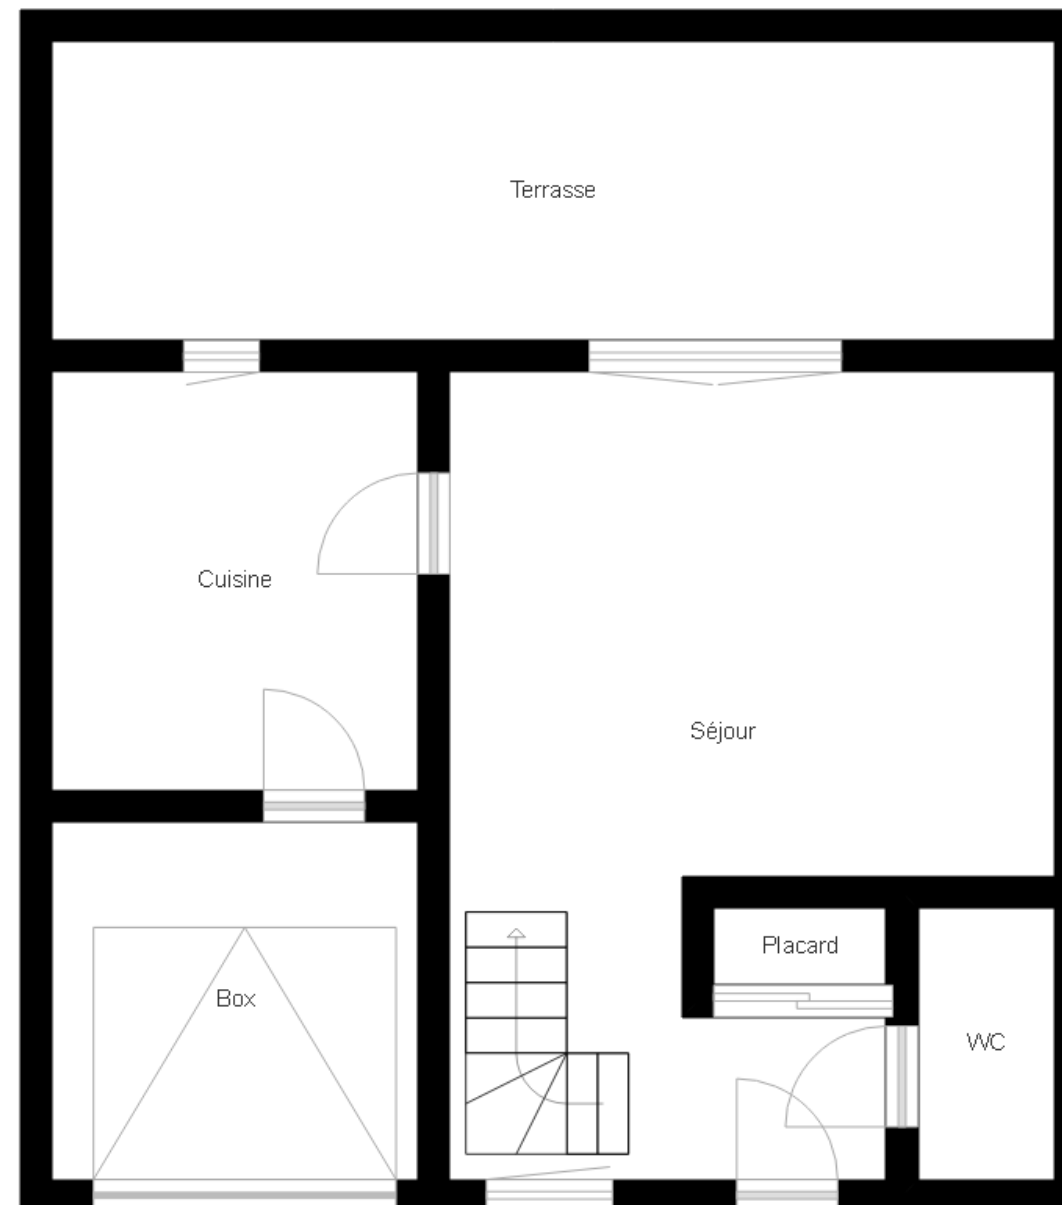
PLANCHE DE REPÉRAGE	Zone : R+1	Vue de dessus
Auteur : IZABACHENE Lyes	Bien : 404PAA0017 - 17 3 RESIDENCE DE LA HAIE GAROU 77990 MESNIL AMELOT	Chaque support/équipement identifié a fait l'objet d'un sondage par le technicien

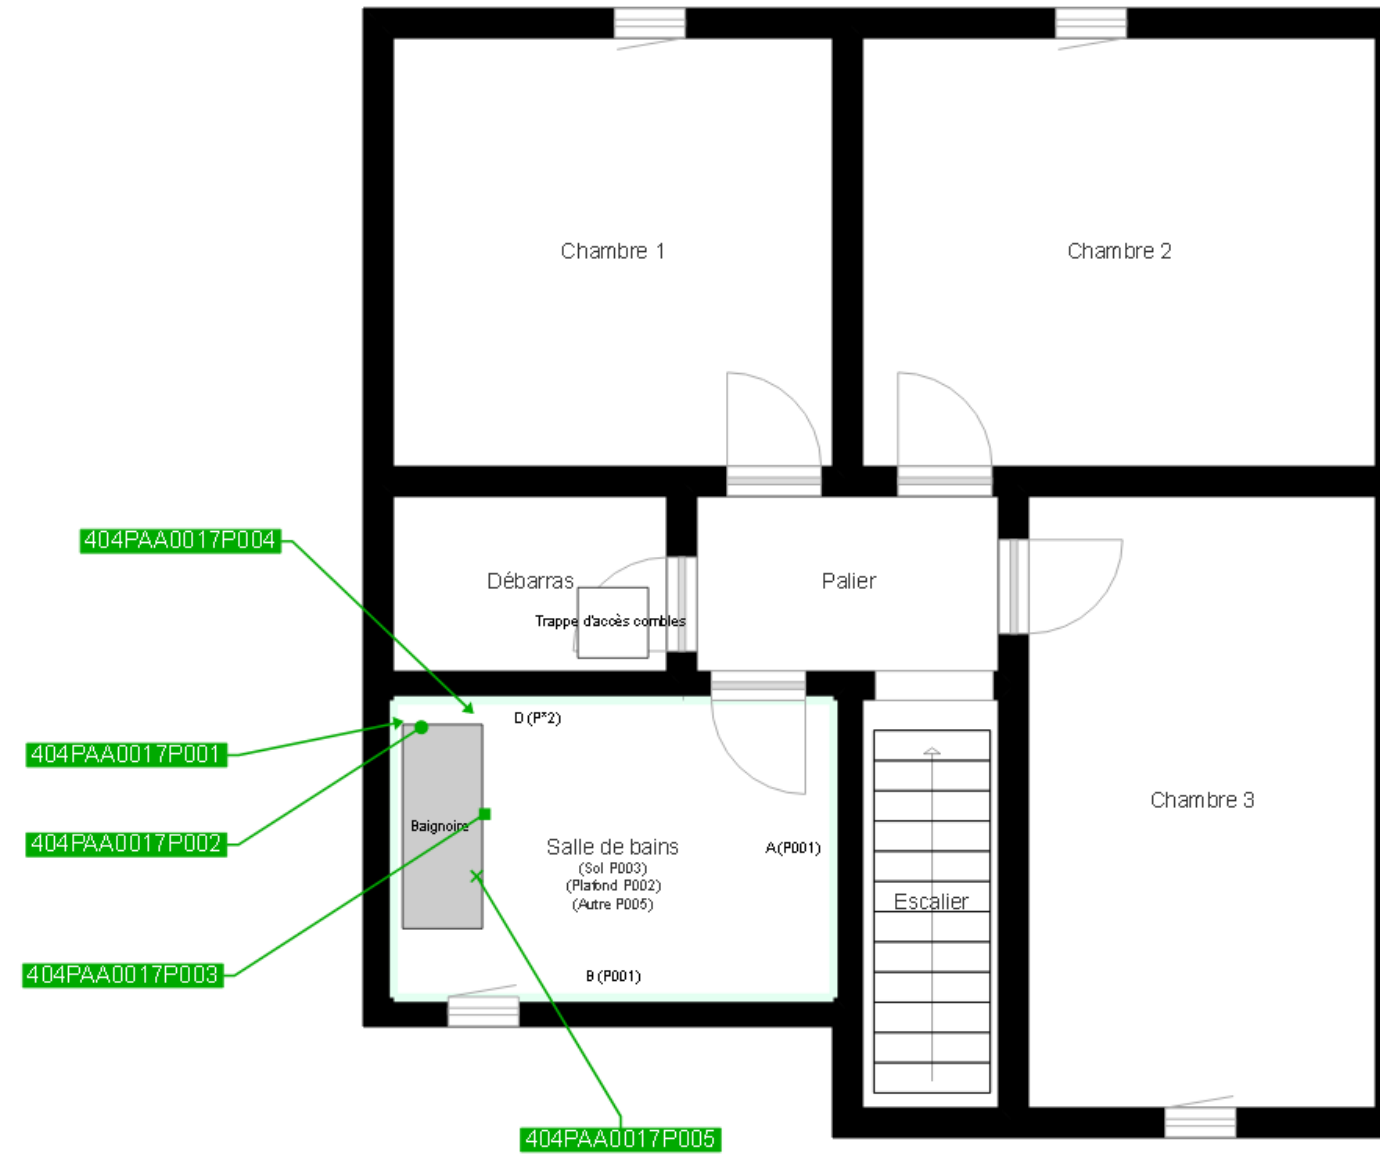
PLANCHE DE REPÉRAGE	Zone : R+2	Vue de dessus
Auteur : IZABACHENE Lyes	Bien : 404PAA0017 - 17 3 RESIDENCE DE LA HAIE GAROU 77990 MESNIL AMELOT	Chaque support/équipement identifié a fait l'objet d'un sondage par le technicien

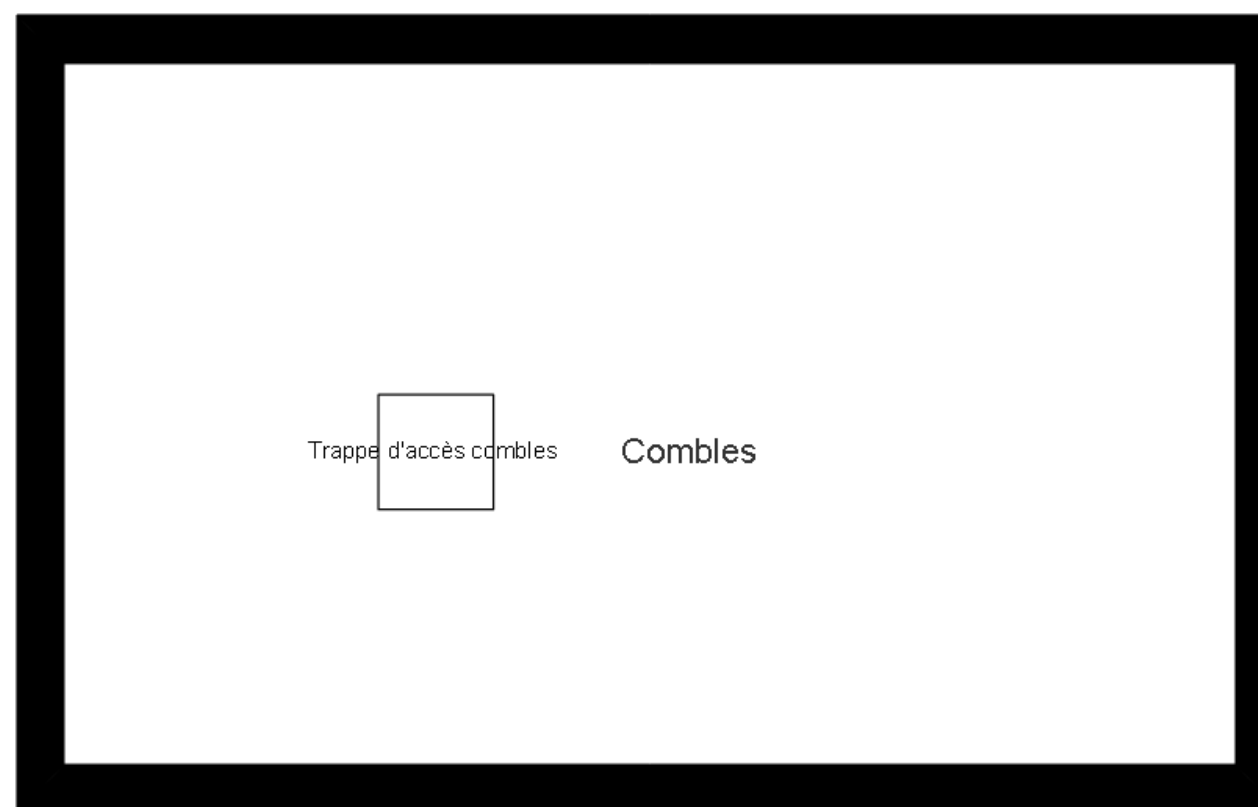
PLANCHE DE REPÉRAGE	Zone : R+3	Vue de dessus
Auteur : IZABACHENE Lyes	Bien : 404PAA0017 - 17 3 RESIDENCE DE LA HAIE GAROU 77990 MESNIL AMELOT	Chaque support/équipement identifié a fait l'objet d'un sondage par le technicien
