## Rapport de mission de repérage des matériaux et produits contenant de l'amiante avant réalisation de travaux

Référence : RAAT\_406LAA0302

Le 26/07/2021

Adresse : 5 avenue Du 8 Mai 1945 77280 OTHIS

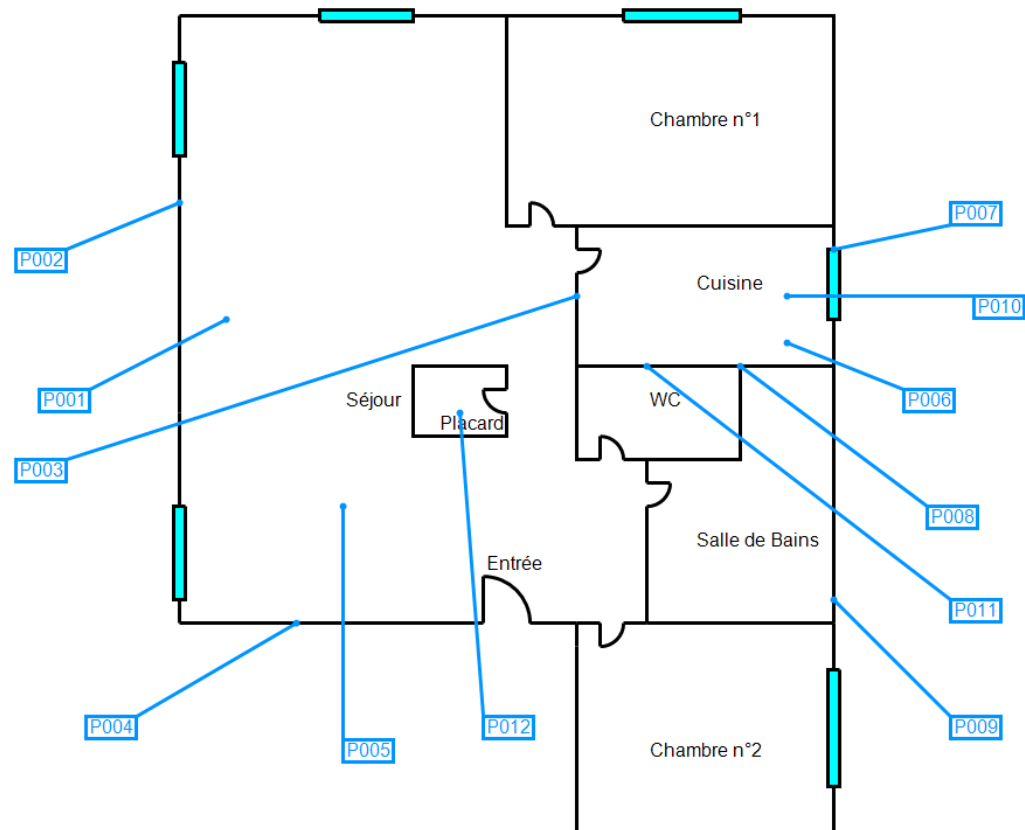
## Planche de repérage

Cliant :	HABITAT 77 OPH DE SEINE ET	Titre :	Localisation prélèvements	
N° dossier :	RAAT_406LAA0302	Adresse :	Bâtiment 5 avenue Du 8 Mai 1945 77280 OTHIS	
N° planche :	1/1			Version : 0
Type :	Croquis			
Date :	06/08/2021	Localisation / Bâtiment :		
Intervenant :	MARTIN Olivier	Niveau :		
Origine du plan :	Cabinet de diagnostics	Commentaire :
