Rapport de mission de repérage des matériaux et produits contenant de l'amiante dans les immeubles bâtis avant réalisation de travaux

Numéro de dossier : **RAAT_407LAJ0202**
Date du repérage : **01/02/2022**

Dans le cadre de la mission objet du présent rapport, il n'a pas été repéré de matériaux et produits contenant de l'amiante

Immeuble bâti visité	
Adresse	Rue : 42 rue des filles du feu (407LAJ0202) Bât., escalier, niveau, appartement n°, lot n°: Etage 2; Porte 085 Lot numéro 407LAJ0202, Code postal, ville : . 77280 OTHIS (France) Références cadastrales non communiquées
Périmètre de repérage : Voir fiche programme des travaux en annexe
Type de logement : F3
Fonction principale du bâtiment : Habitation (partie privative d'immeuble)
Date de construction : < 1997

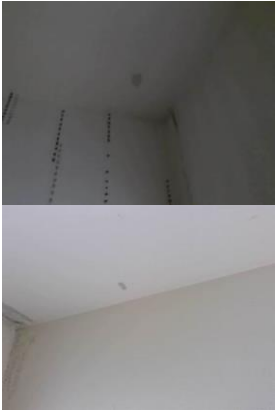
ZPSO-011	<p><u>Localisation</u> : 2ème étage - Cuisine; 2ème étage - Salle de bains; 2ème étage - WC</p> <p><u>Echantillons</u> : Ech.016; Ech.020</p> <p><u>Description</u> : Enduit - peinture</p>	Absence d'amiante (Après analyse en laboratoire)
