Rapport de mission de repérage des matériaux et produits contenant de l'amiante avant réalisation de travaux

Référence : RAAT_40LAQ0101

Adresse : 4 Square Montmirail

77260 LA FERTÉ-SOUS-JOUARRE

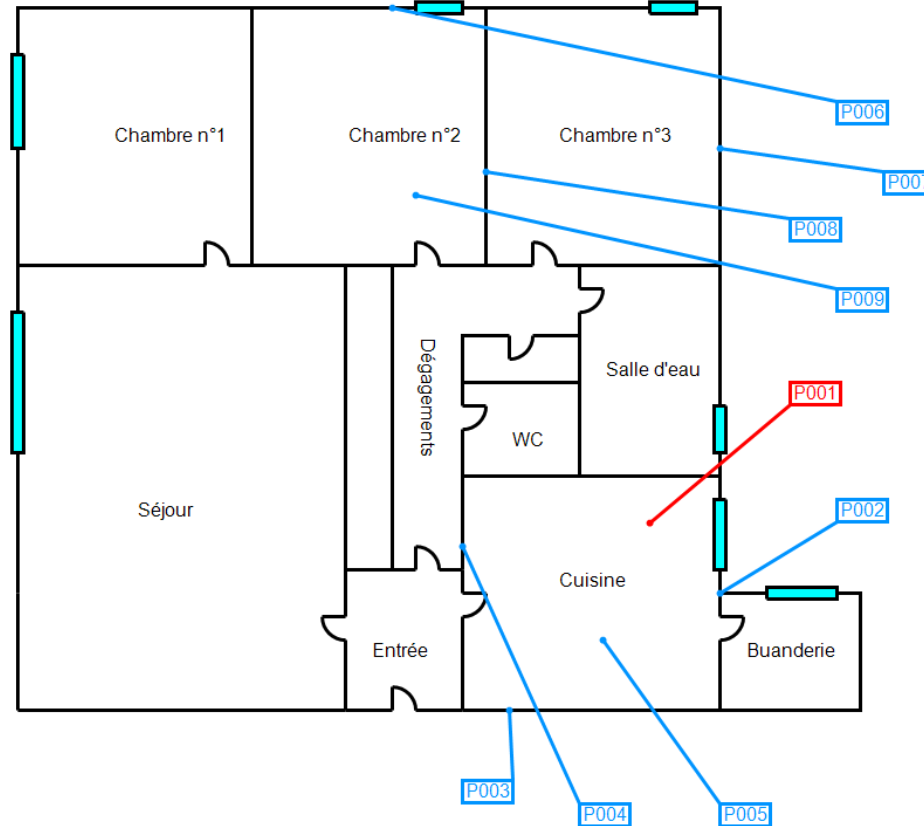
Planche de repérage

Client :	HABITAT 77 OPH DE SEINE ET	Titre :	Localisation prélèvements	
N° dossier :	RAAT_40LAQ0101	Adresse :	Bâtiment 4 Square Montmirail 77260 LA FERTÉ-SOUS- JOUARRE	
N° planche :	1/2			Version : 0
Type :	Croquis			
Date :	13/08/2021	Localisation / Bâtiment :		
Intervenant :	MARTIN Olivier	Niveau :		
Origine du plan :	Cabinet de diagnostics	Commentaire :

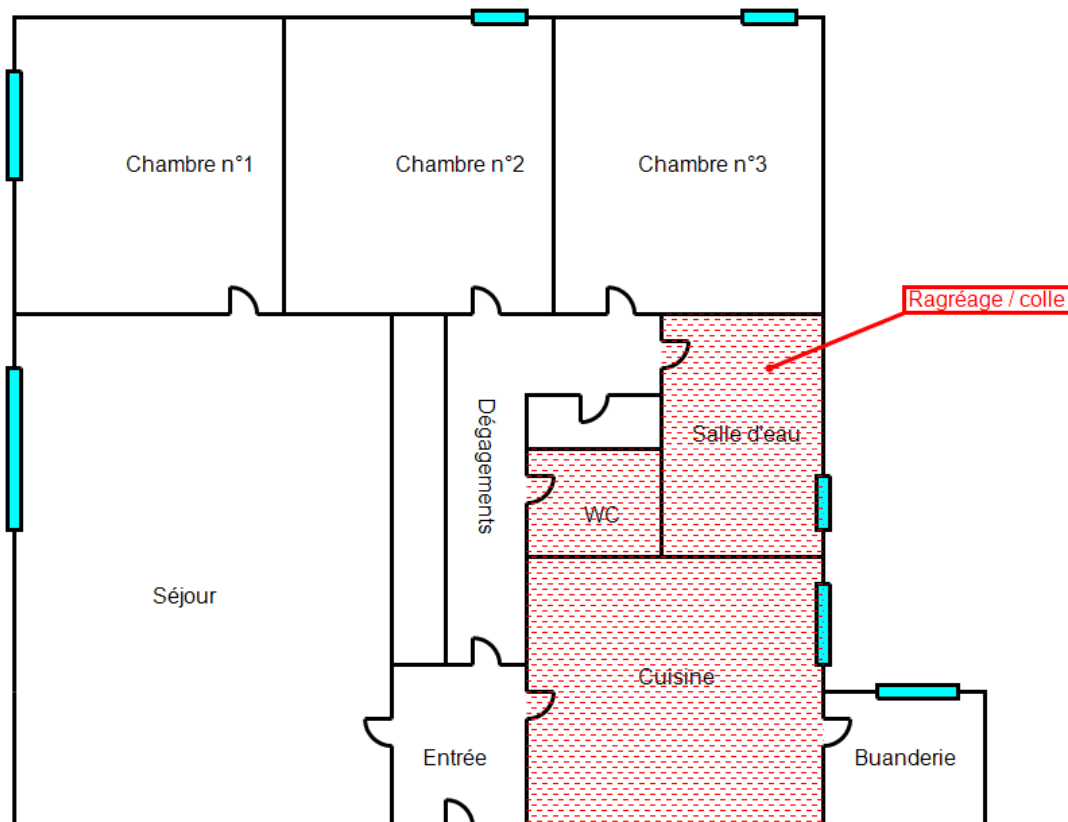
Planche de repérage

Ragréage + colle

Client :	HABITAT 77 OPH DE SEINE ET	Titre :	Localisation amiante	
N° dossier :	RAAT_40LAQ0101	Adresse :	Bâtiment 4 Square Montmirail 77260 LA FERTÉ-SOUS- JOUARRE	
N° planche :	2/2			Version : 0
Type :	Croquis			
Date :	13/08/2021	Localisation / Bâtiment :		
Intervenant :	MARTIN Olivier	Niveau :		
Origine du plan :	Cabinet de diagnostics	Commentaire :
