Rapport de mission de repérage des matériaux et produits contenant de l'amiante avant réalisation de travaux

Norme NF X 46-020 V .2017

38 AV DU GENERAL MAUNOURY

RAPPORT N° :	411LAA0101	Laboratoire d'Analyses :	ITGA
Repérage réalisé le :	22/10/2019	Adresse laboratoire :	3 RUE ARMAND HERPIN LACROIX - CS 46537 35065 RENNES CEDEX
Accompagnateur :		Numéro d'accréditation :	1-5967
Par :	Vincent GONZALES	Organisme d'assurance professionnelle :	AXA France
N° certificat :	C067-SE09-2017	Adresse assurance :	313 Terrasses de l'Arche 92727 NANTERRE CEDEX
Date d'obtention :	13/11/2017	N° de contrat d'assurance :	10158549604
Organisme certificateur	Qaulit'compétences 16 rue villars - 57100 THONVILLE	Date de validité :	31/12/2019

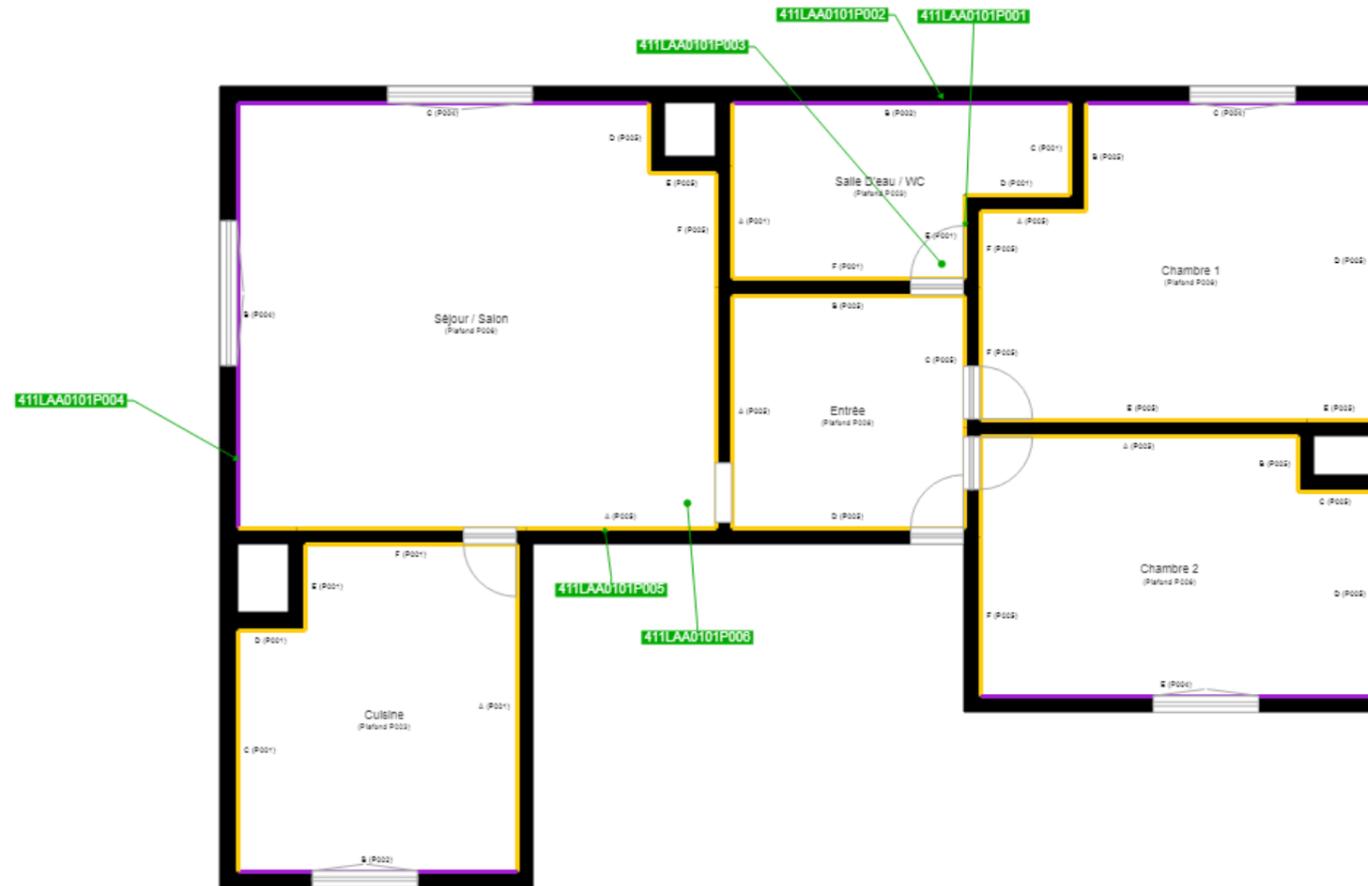
PLANCHE DE REPÉRAGE	Zone : R+1	Vue de dessus
Auteur : GONZALES Vincent	Bien : 411LAA0101 - 2 38 AV DU GENERAL MAUNOURY 771654 SAINT SOUPPLETS	Chaque support/équipement identifié a fait l'objet d'un sondage par le technicien

Cloisons Plaques de plâtre
