# **Rapport de mission de repérage des matériaux et produits contenant de l'amiante dans les immeubles bâtis avant réalisation de travaux**

**Numéro de dossier : RAAT-41LAD0102**

**Date du repérage : 19/09/2022**

| Adresse | Rue : ..... <b>7 Rue du Four a chaux (41LAD0102)</b><br>Bât., escalier, niveau, appartement n°, lot n°:<br><b>Bat. 7; Esc. 7; Etage 1; Porte 0102, Lot numéro 41LAD0102</b><br>Code postal, ville : . <b>77170 BRIE COMTE ROBERT</b> |

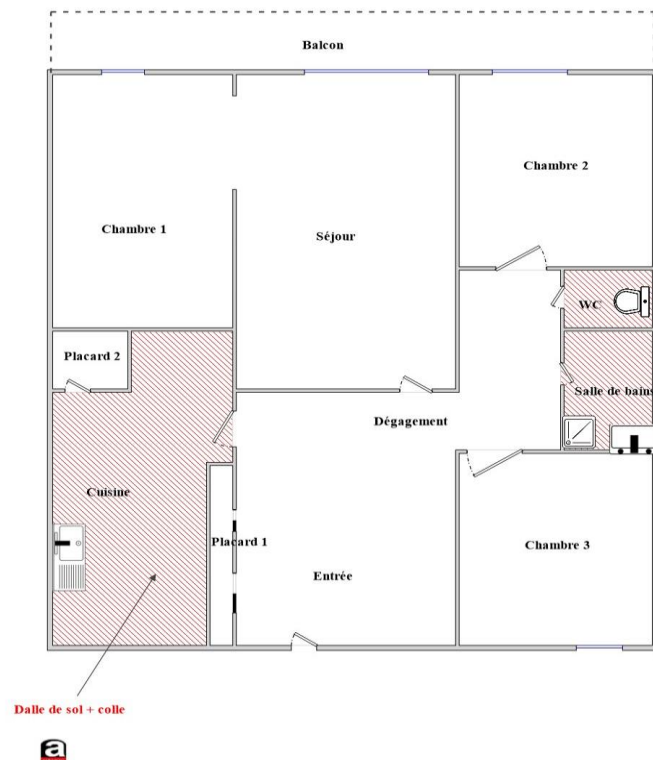
## Localisation des prélèvements ou des matériaux amiantés

**Zone en rouge : matériaux amiantés**

**Zone orange : matériaux susceptibles de contenir de l'amiante**
