# Rapport de repérage des matériaux et produits contenant de l'amiante avant réalisation de travaux dans un immeuble bâti

**Numéro de dossier :** MA2206077366  
**Date d'édition:** 19/06/2022

11 RUE DU FOUR A CHAUX (Porte 2)  
 77170 BRIE COMTE ROBERT

Lot numéro 41LAF0202,

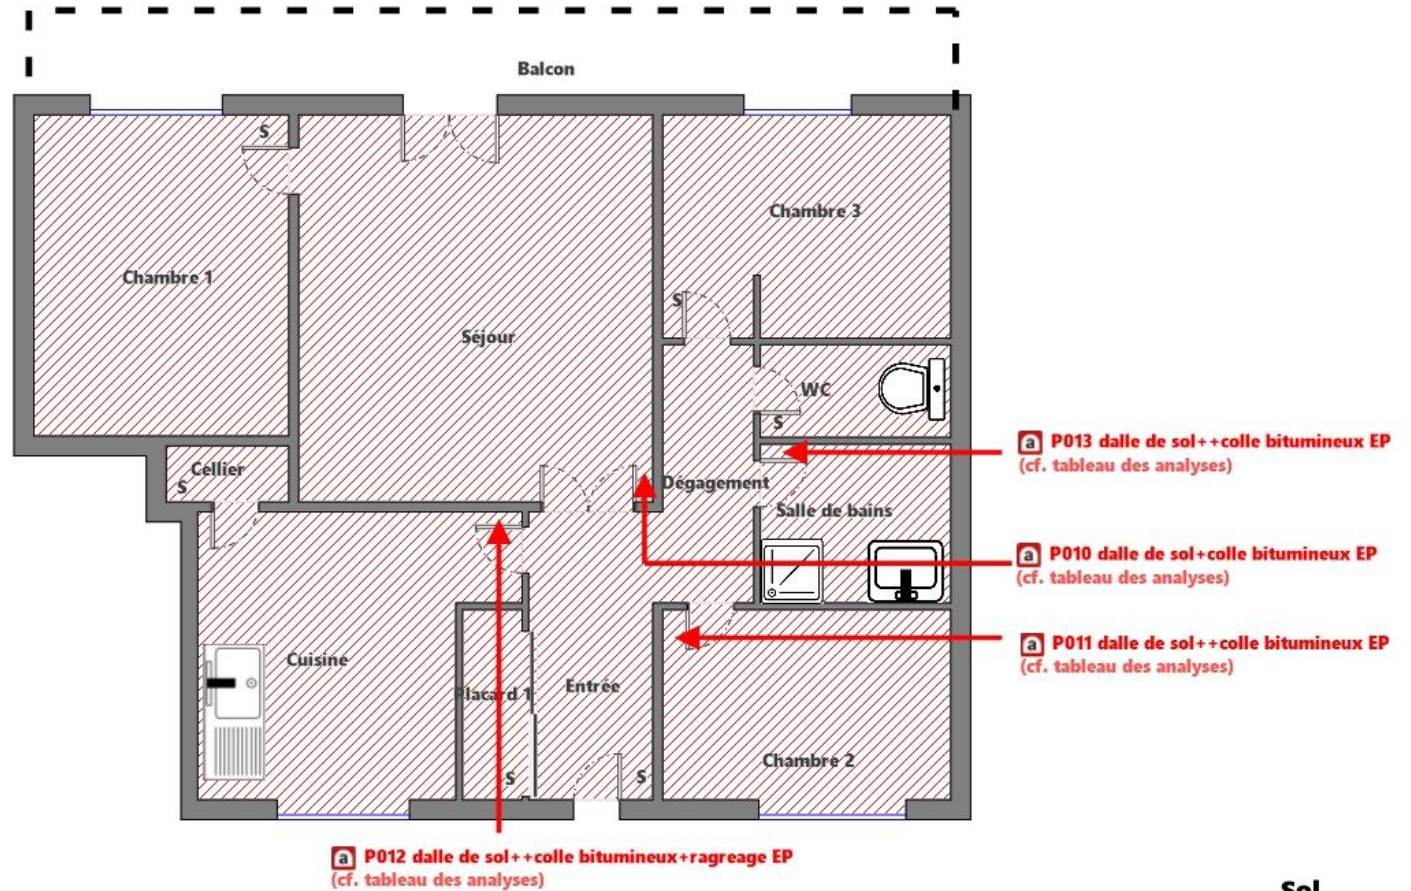
ZPSO	Niveau	Localisation	Zone	Description du prélèvement réalisé	Surface indicative
ZPSO006	2ème étage Porte 2	Entrée; Placard 1; Séjour; Chambre 1; Dégagement; Chambre 2; Chambre 3	Sol	<p><u>Analyse : P010</u>                      - Phase 1 Matériau semi-dur de type dalle de sol (gris) (Présence d'amiante)                      - Phase 2 Matériau de type colle bitumineux (noir) (Présence d'amiante)  <u>Analyse : P011</u>                      - Phase 1 Matériau semi-dur de type dalle de sol (gris) (Présence d'amiante)                      - Phase 2 Matériau de type colle bitumineux (noir) (Présence d'amiante)</p>	56.5m2
ZPSO007	2ème étage Porte 2	Cuisine; Cellier; Salle de bains; WC	Sol	<p><u>Analyse : P012</u>                      - Phase 1 Matériau semi-dur de type dalle de sol (bleu) (Présence d'amiante)                      - Phase 2 Matériau de type colle bitumineux (noir) ; matériau semi-dur de type enduit (blanc) ; matériau semi-dur (granulaire) (gris) (Présence d'amiante)  <u>Analyse : P013</u>                      - Phase 1 Matériau semi-dur de type dalle de sol (bleu) (Présence d'amiante)                      - Phase 2 Matériau de type colle bitumineux (noir) ; matériau de type colle (jaune) ; matériau semi-dur (gris) (Présence d'amiante)</p>	13.3m2
