## Rapport de mission de repérage des matériaux et produits listes A et B à intégrer au dossier technique «amiante»

PROGRAMME DTA\_5\_SQUARE BEAUREGARD

5 SQUARE BEAUREGARD

77000 MELUN

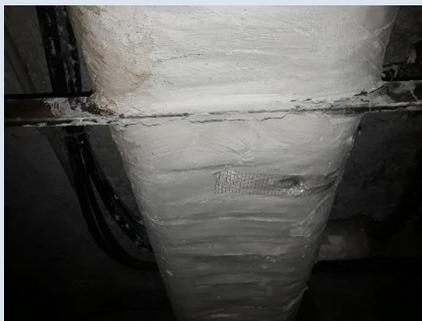
| PRELEVEMENT : DTA_5_SQUARE BEAUREGARDP002 | | | |

| PRELEVEMENT : DTA_5_SQUARE BEAUREGARDP001 | | | |
|---|--|---|---|
| Canalisation | | Amiante non détecté | |
