Rapport de Repérage des matériaux et produits contenant de l'amiante avant réalisation de travaux dans un immeuble bâti

Numéro de dossier : MA2205068502
Date d'intervention : 19/05/2022

6 Square de Beauregard
(42LAF0002)
77000 Melun

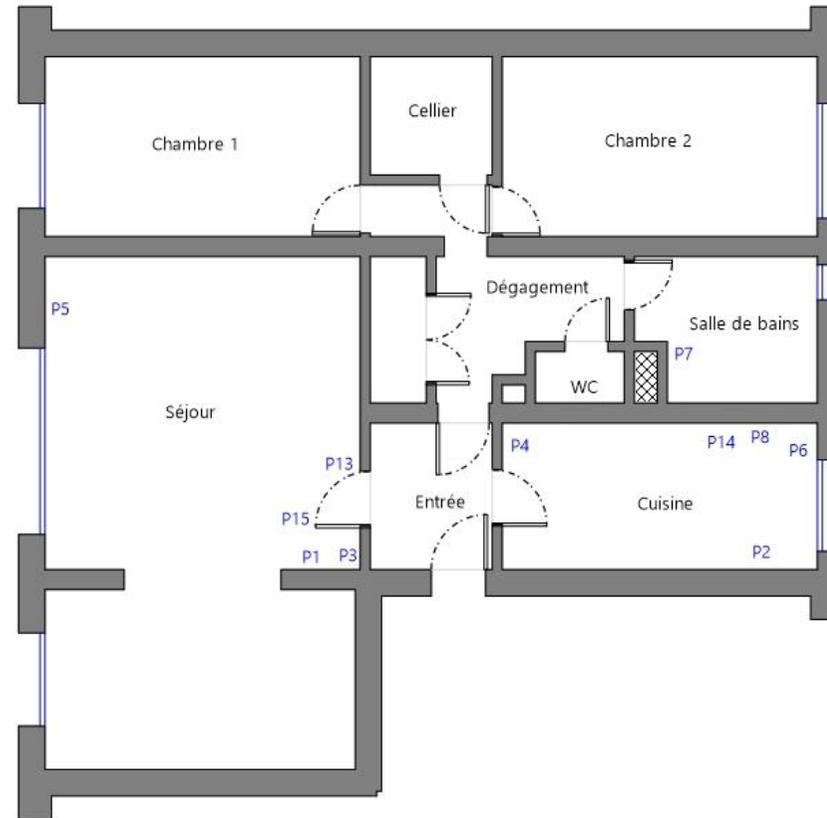
Murs et elements

ZPSO	Niveau	Localisation	Zone	Description du prélèvement réalisé	Surface indicative
ZPSO007	Rez de chaussée	Entrée; Séjour; Dégagement; Chambre 1; Cellier; Chambre 2	Sol	<u>Analyse : P011</u> - Phase 1 Matériau semi-dur de type dalle de sol (blanc) (Présence d'amiante) - Phase 2 Matériau de type colle bitumineux (noir) ; matériau dur de type mortier, béton, chape (gris) (Présence d'amiante)	70m2

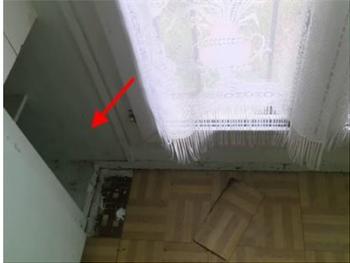
Cuisine	5	Mur donnant sur extérieur	Oui Rez de chaussée - Cuisine : Mur C	<p><u>Identifiant:</u> ZPSO003</p> <p><u>Echantillon:</u> MA2205068502/P005, réf. labo.: 22RI023302-005 MA2205068502/P006, réf. labo.: 22RI023302-006</p> <p><u>Description:</u> Couche1: Peinture décorative (pailletées, gouttelettes, ...) + Couche2: Enduit à base de plâtre lissé ou taloché</p> <p><u>Composant de la construction:</u> 3 - Parois verticales intérieures - Revêtements de murs, poteaux, cloisons, gaines, coffres + 3 - Parois verticales intérieures - Murs et cloisons maçonnés</p> <p><u>Partie à sonder:</u> Couche1: Peinture décorative (pailletées, gouttelettes, ...) + Couche2: Enduit à base de plâtre lissé ou taloché</p> <p><u>Justificatif:</u> Après analyse en laboratoire</p>	<p><u>Analyse:</u> P006</p> <p><u>Partie analysée par le laboratoire:</u> - Matériau de type système d'enduit peinture (vert) ; matériau dur de type mortier, béton, chape (gris) : Absence d'amiante</p>

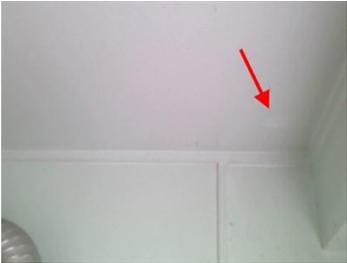
WC	8	Plafond	Sondage et extension de la ZPSO du ou des prélèvement(s) : P009, P010	<p>Identifiant: ZPSO006 Echantillon: MA2205068502/P009, réf. labo.: 22RI023302-009 MA2205068502/P010, réf. labo.: 22RI023302-010 Description: Couche1: Peinture décorative (pailletées, gouttelettes...) + Couche2: Enduit à base de plâtre lissé ou taloché Composant de la construction: 4 - Plafonds et faux plafonds - Plafonds Partie à sonder: Couche1: Peinture décorative (pailletées, gouttelettes...) + Couche2: Enduit à base de plâtre lissé ou taloché Justificatif: Après analyse en laboratoire</p>	<p>Analyse: P009, P010</p>	Idem photo : P009; P010
Cuisine	9	Plafond	Oui Rez de chaussée - Cuisine : Plafond	<p>Identifiant: ZPSO006 Echantillon: MA2205068502/P009, réf. labo.: 22RI023302-009 MA2205068502/P010, réf. labo.: 22RI023302-010 Description: Couche1: Peinture décorative (pailletées, gouttelettes...) + Couche2: Enduit à base de plâtre lissé ou taloché Composant de la construction: 4 - Plafonds et faux plafonds - Plafonds Partie à sonder: Couche1: Peinture décorative (pailletées, gouttelettes...) + Couche2: Enduit à base de plâtre lissé ou taloché Justificatif: Après analyse en laboratoire</p>	<p>Analyse: P010 Partie analysée par le laboratoire: - Matériau de type système d'enduit peinture (vert) : Absence d'amiante</p>
