Rapport de Repérage Amiante Avant réalisation de travaux dans un immeuble bâti

Numéro de dossier : M0231144RAAT
Date d'intervention : 08/06/2021

42LAK0202
11 SQUARE BEAUREGARD
77000 MELUN

2ème étage Porte 141 : Entrée, Séjour, Chambre 1, Chambre 2, Chambre 3, Dégagement, PL, Cellier, Salle de bains, WC, Cuisine

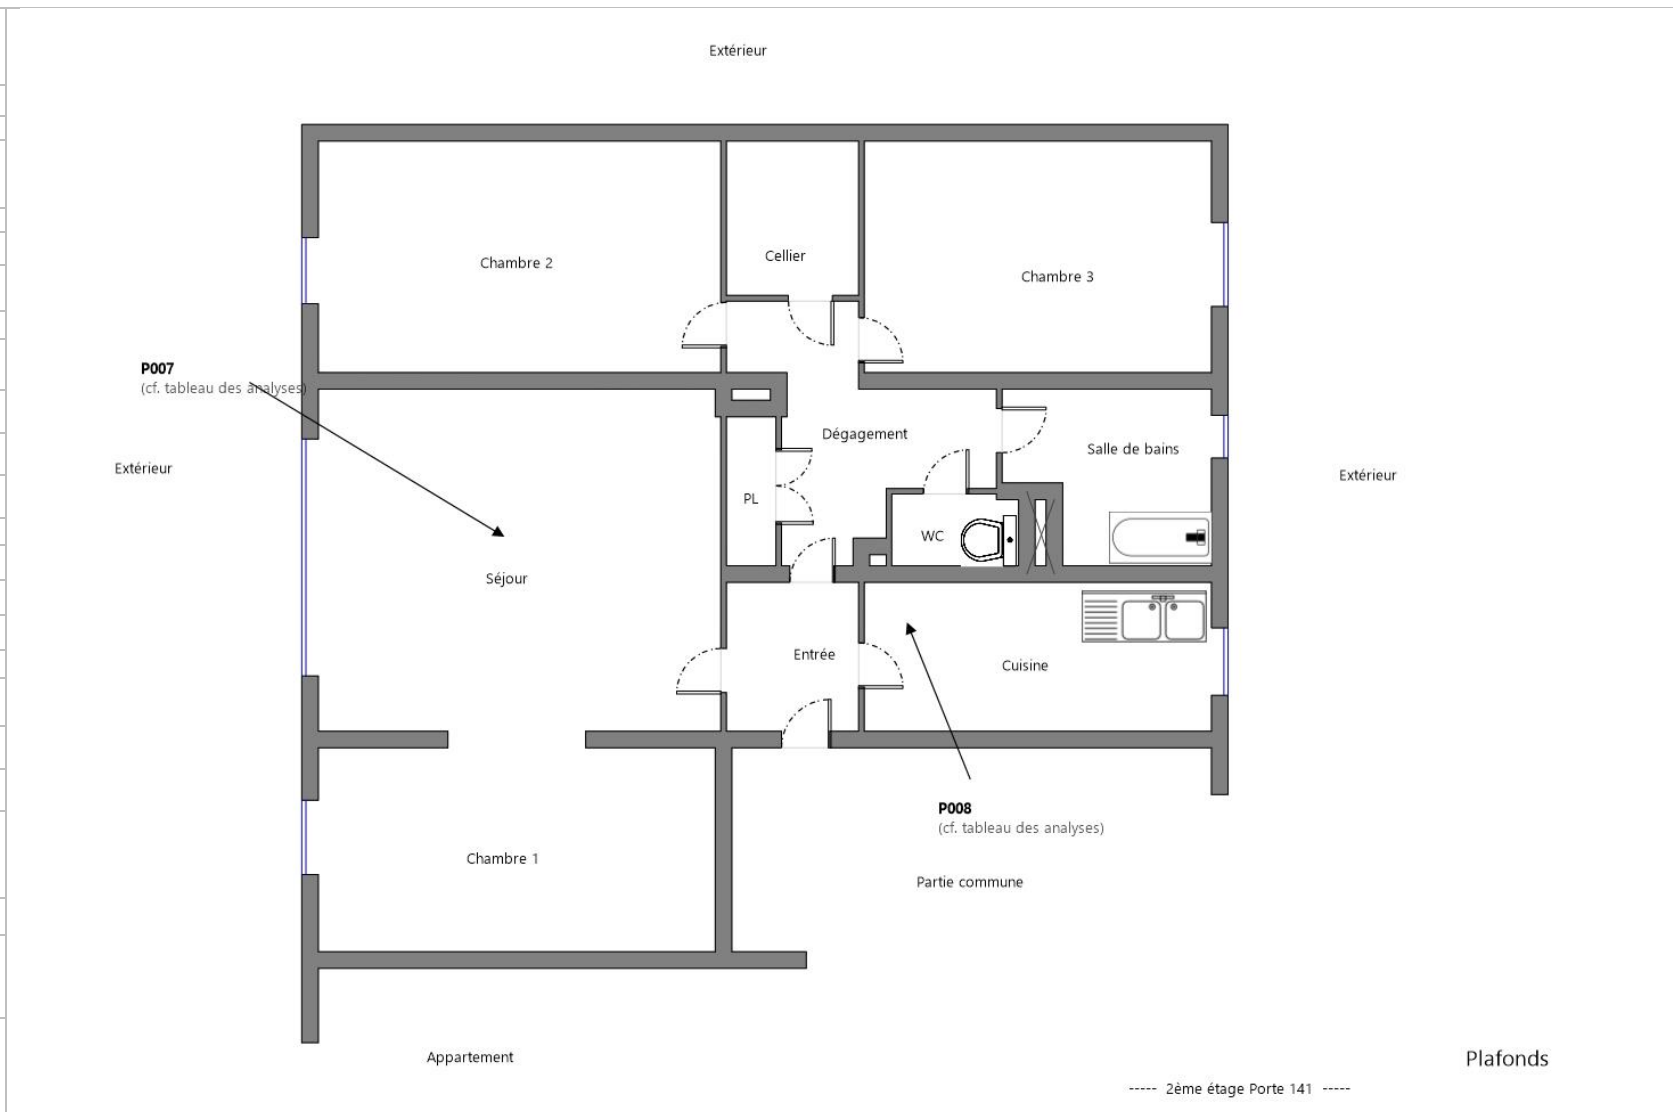
Planche de repérage des matériaux et produits amiantés
Affaire	M0231144RAAT
Opération	Ala-Eddine BENDERDOUCH
Site	42LAK0202
	11 SQUARE BEAUREGARD
	77000 melun
Date de réalisation	22/06/2021
Matériaux et produits contenant de l'amiante	
	Surface amianté
	Linéaire / paroi amianté (type 1)
	Linéaire / paroi amianté (type 2)
	Conduit amianté
Sondages destructifs / Prélèvements	
	Prélèvement Positif
	Prélèvement négatif
	Sondage destructif
Types de murs	
	Mur Porteur
	Mur Cloison (type 1)
	Mur Cloison (type 2)
	Gaine technique
Eléments ou pièces non visités	
	Local non visitée
	Elément non visité

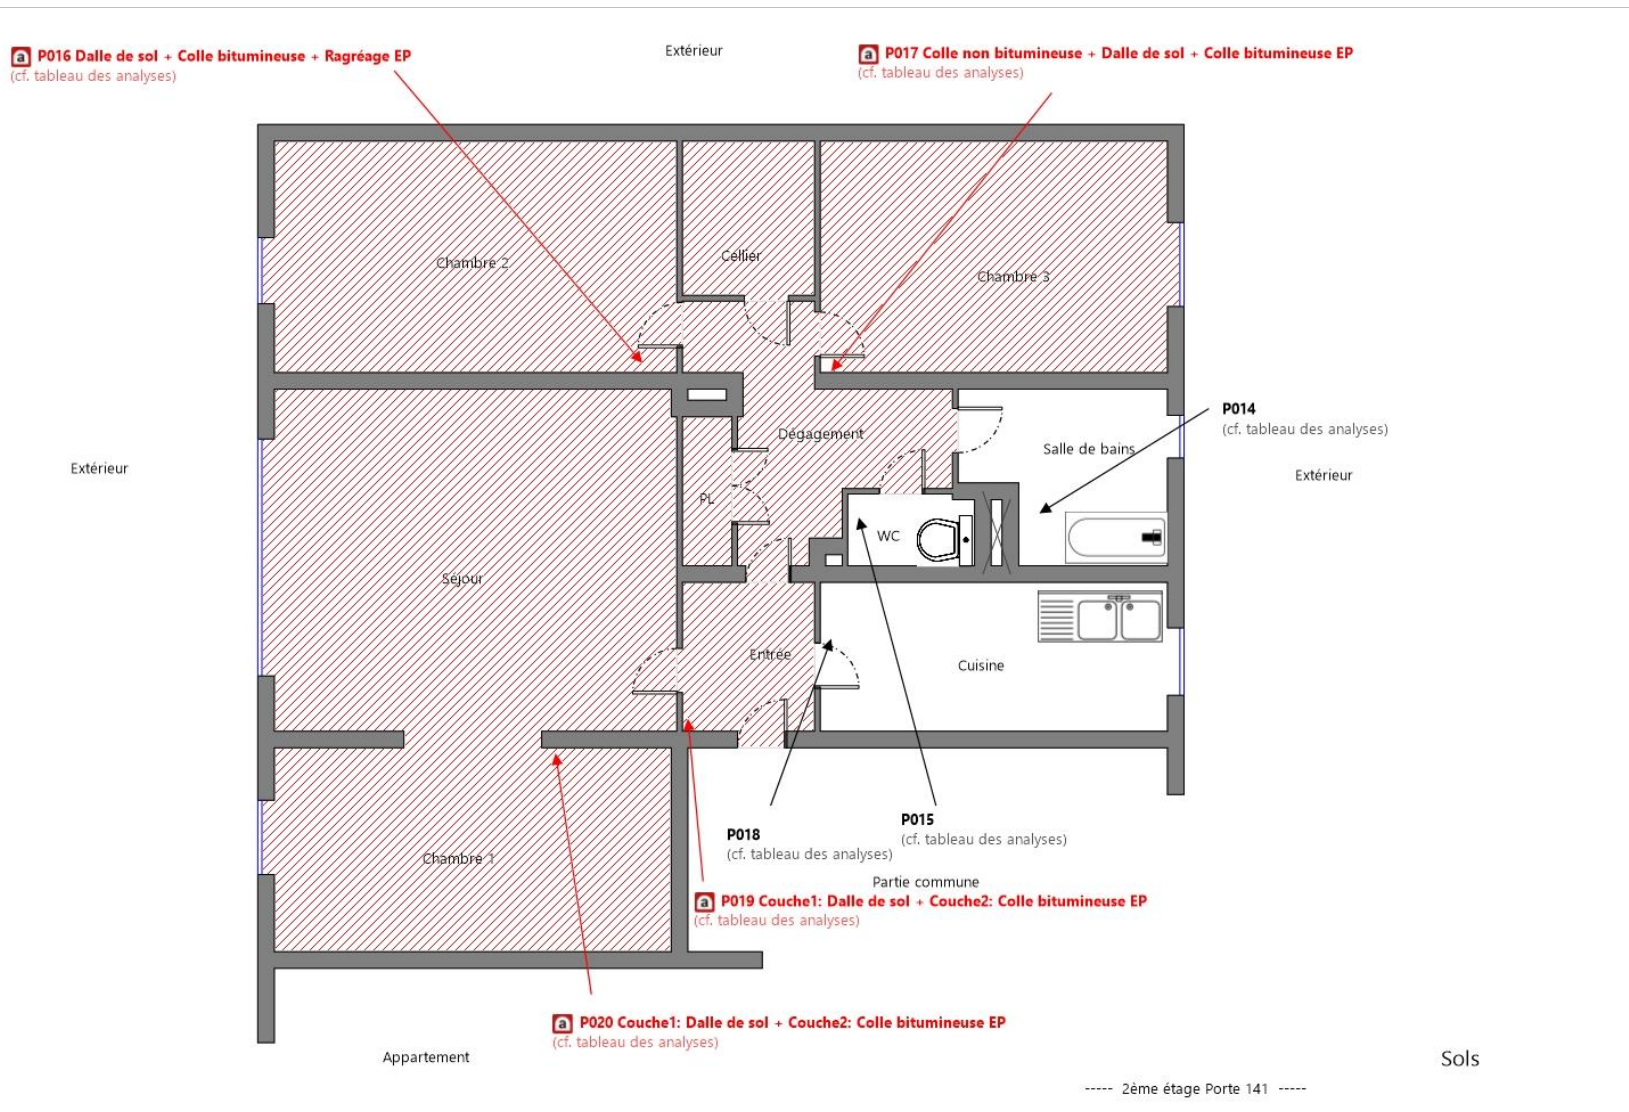
Planche de repérage des matériaux et produits amiantés
Affaire	M0231144RAAT
Opération	Ala-Eddine BENDERDOUCH
Site	42LAK0202 11 SQUARE BEAUREGARD
	77000 melun
Date de réalisation	22/06/2021
Matériaux et produits contenant de l'amiante	
	Surface amianté
	Linéaire / paroi amianté (type 1)
	Linéaire / paroi amianté (type 2)
	Conduit amianté
Sondages destructifs / Prélèvements	
	Prélèvement Positif
	Prélèvement négatif
	Sondage destructif
Types de murs	
	Mur Porteur
	Mur Cloison (type 1)
	Mur Cloison (type 2)
	Gaine technique
Eléments ou pièces non visités	
	Local non visitée
	Elément non visité
