Rapport de Repérage Amiante Avant réalisation de travaux dans un immeuble bâti

Numéro de dossier : M1475644
Date d'intervention : 15/09/2021

42LAQ0101
17 SQUARE BEAUREGARD
77000 MELUN
Bat. N/A, cage :AQ; Etage 1; Porte 1

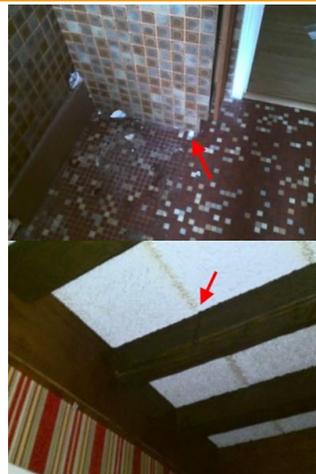
Localisation	n° de sondage	Zone	Prélèvement effectué / Sondage et extension	Echantillon	Etat de conservation	Analyse	Photo
Cuisine	1	Sol	Oui 1er étage Porte 1 - Cuisine : Sol	<u>Identifiant:</u> ZPSO001 <u>Réf. échantillon:</u> M1475644/P001 <u>Réf. laboratoire:</u> 21EK124906-001 <u>Description:</u> Couche1: Colle de carrelage + Couche2: Joint de carrelage + Couche3: Ragréage <u>Composant de la construction:</u> 5 - Planchers et planchers techniques - Revêtements de sols <u>Partie à sonder:</u> Couche1: Colle de carrelage + Couche2: Joint de carrelage + Couche3: Ragréage <u>Justificatif:</u> Après analyse en laboratoire		<u>Analyse:</u> P001 <u>Partie analysée par le laboratoire:</u> - Matériau dur de type carrelage, faïence (marron) ; matériau dur de type mortier, béton, chape (gris) : Absence d'amiante
