Rapport de Repérage Amiante Avant réalisation de travaux dans un immeuble bâti

Numéro de dossier : MA2111038213
Date d'intervention : 06/12/2021

42lar0301
18 Square de Beauregard
77000 Melun
Bat. N/A, cage :AR; Etage 03; Porte 1

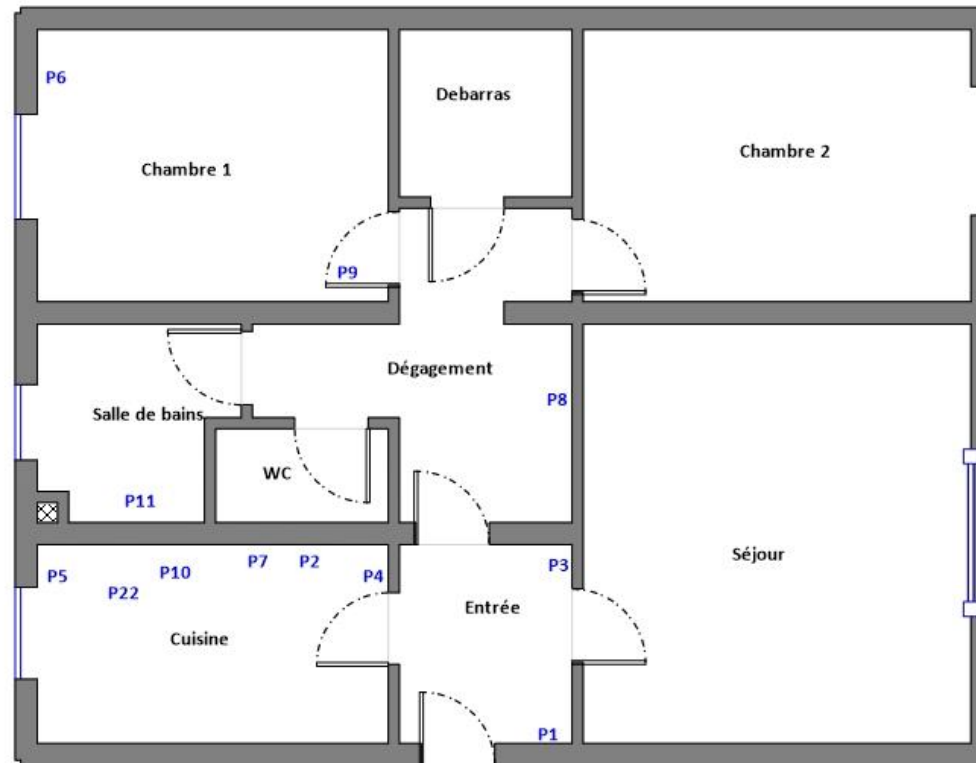
MURS ET ELEMENTS

Planche de repérage des matériaux et produits amiantés
Affaire	MA2111038213
Opération	SAGET Frédéric
Site	42lar0301
	18 Square de Beaugerard
	77000 Melun
Date de réalisation	26/12/2021
Matériaux et produits contenant de l'amiante	
	Surface amianté
	Linéaire / paroi amianté (type 1)
	Linéaire / paroi amianté (type 2)
	Conduit amianté
Sondages destructifs / Prélèvements	
	Prélèvement Positif
	Prélèvement négatif
	Sondage destructif
Types de murs	
	Mur Porteur
	Mur Cloison (type 1)
	Mur Cloison (type 2)
	Gaine technique
Eléments ou pièces non visités	
	Local non visitée
	Elément non visité

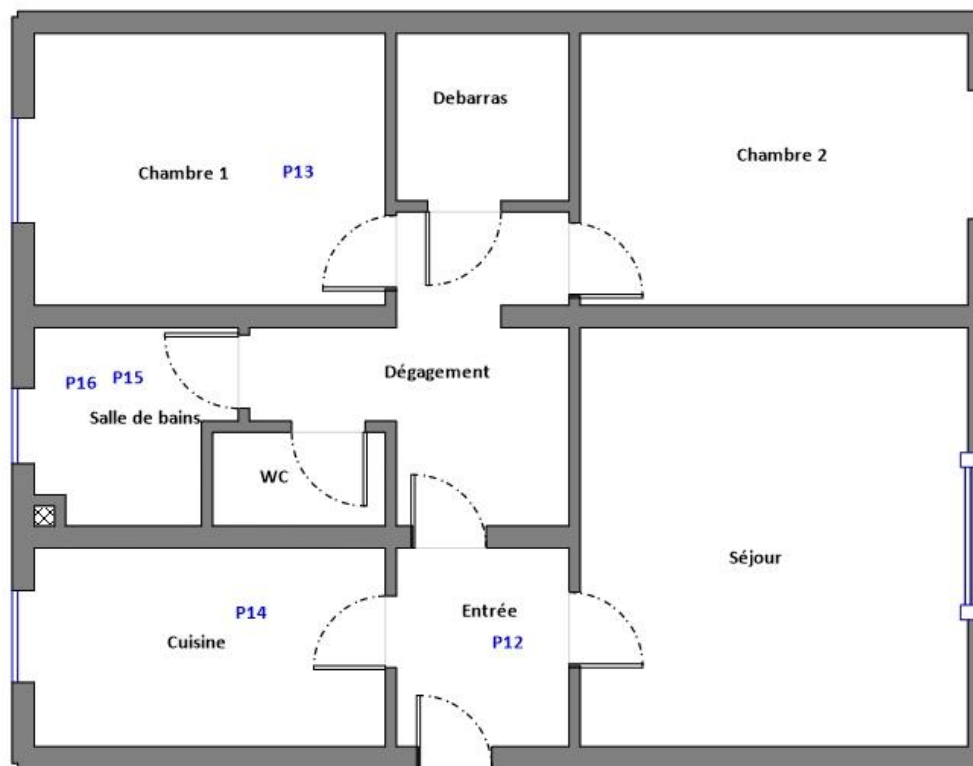
PLAFOND

Planche de repérage des matériaux et produits amiantés
Affaire	MA2111038213
Opération	SAGET Frédéric
Site	42lar0301
	18 Square de Beauregard
	77000 Melun
Date de réalisation	26/12/2021
Matériaux et produits contenant de l'amiante	
	Surface amianté
	Linéaire / paroi amianté (type 1)
	Linéaire / paroi amianté (type 2)
	Conduit amianté
Sondages destructifs / Prélèvements	
	Prélèvement Positif
	Prélèvement négatif
	Sondage destructif
Types de murs	
	Mur Porteur
	Mur Cloison (type 1)
	Mur Cloison (type 2)
	Gaine technique
Eléments ou pièces non visités	
	Local non visitée
	Elément non visité
