Rapport de Repérage Amiante Avant réalisation de travaux dans un immeuble bâti

Numéro de dossier : M0792257RAAT
Date d'intervention : 08/06/2021

42LAT0301
20 SQUARE BEAUREGARD 77000 MELUN
77000 MELUN

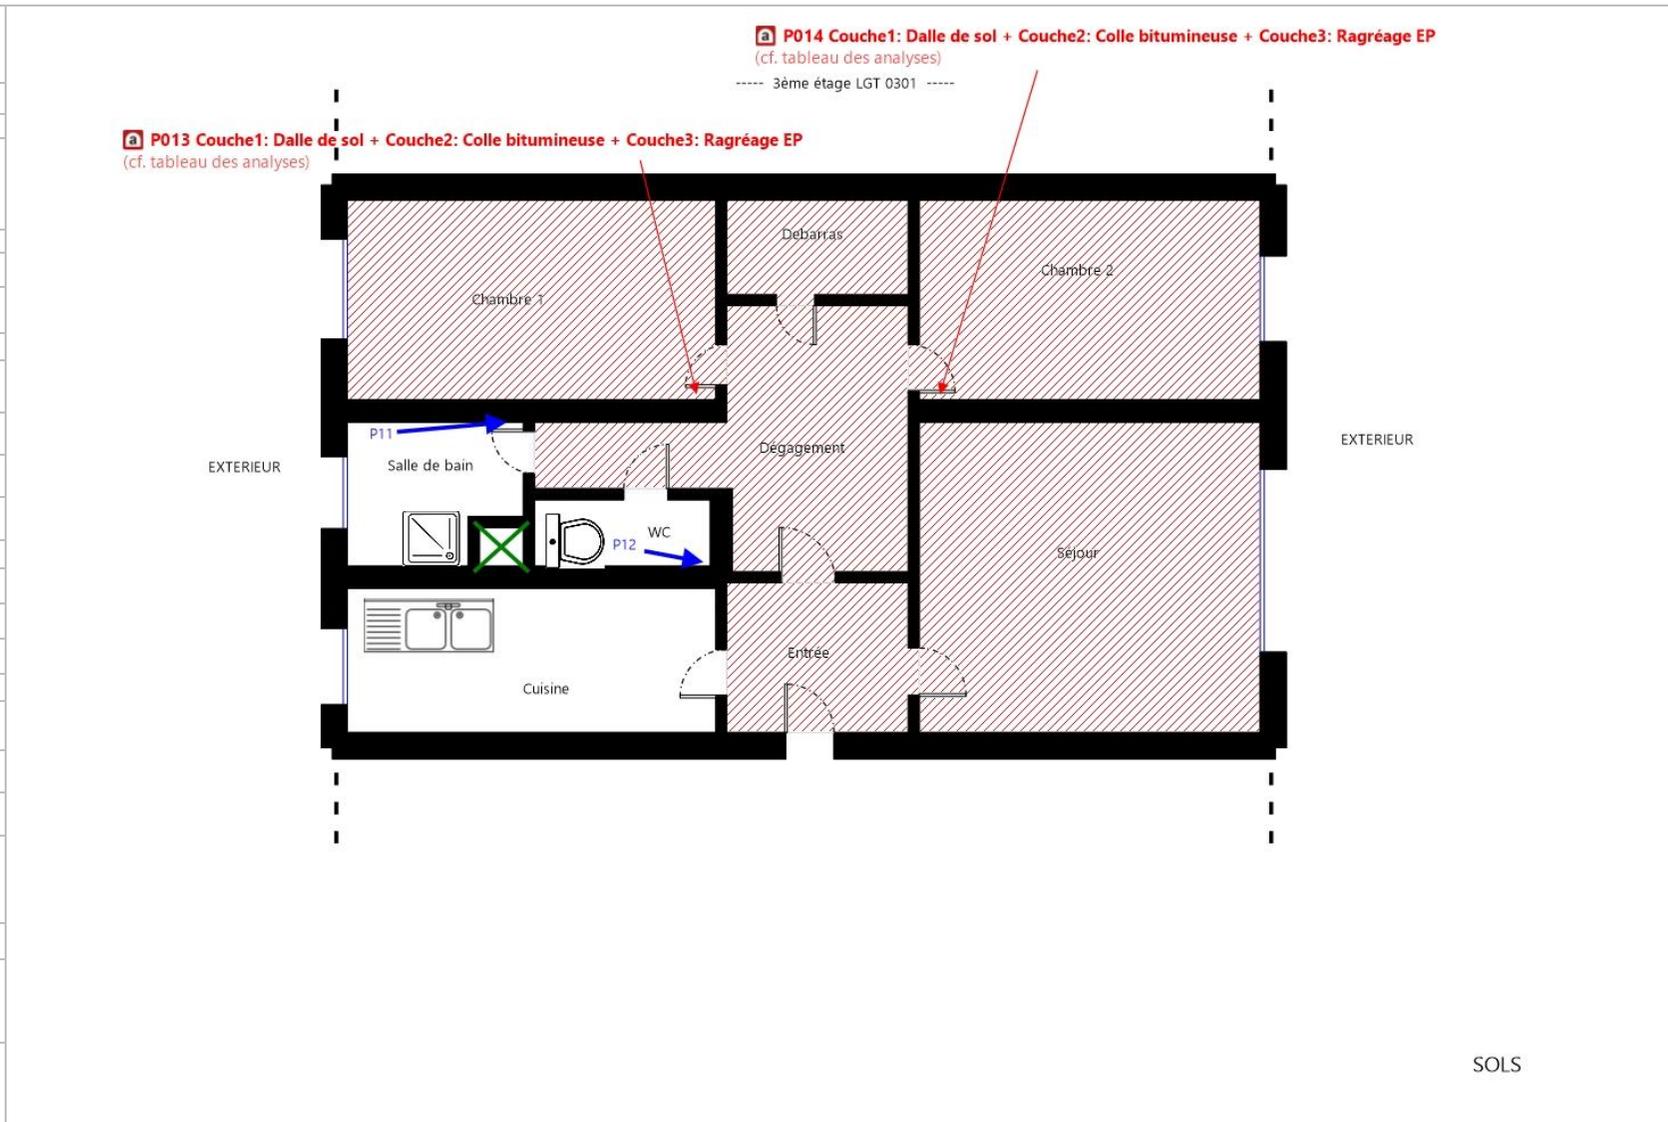
Planche de repérage des matériaux et produits amiantés
Affaire	M0792257RAAT
Opération	Gaëtan BEDEL
Site	42LAT0301
	20 SQUARE BEAUREGARD 77000 MELUN
	77000 MELUN
Date de réalisation	22/06/2021
Matériaux et produits contenant de l'amiante	
	Surface amianté
	Linéaire / paroi amianté (type 1)
	Linéaire / paroi amianté (type 2)
	Conduit amianté
Sondages destructifs / Prélèvements	
	Px Prélèvement Positif
	Prélèvement négatif
	Sondage destructif
Types de murs	
	Mur Porteur
	Mur Cloison (type 1)
	Mur Cloison (type 2)
	Gaine technique
Éléments ou pièces non visités	
	Local non visitée
	Elément non visité

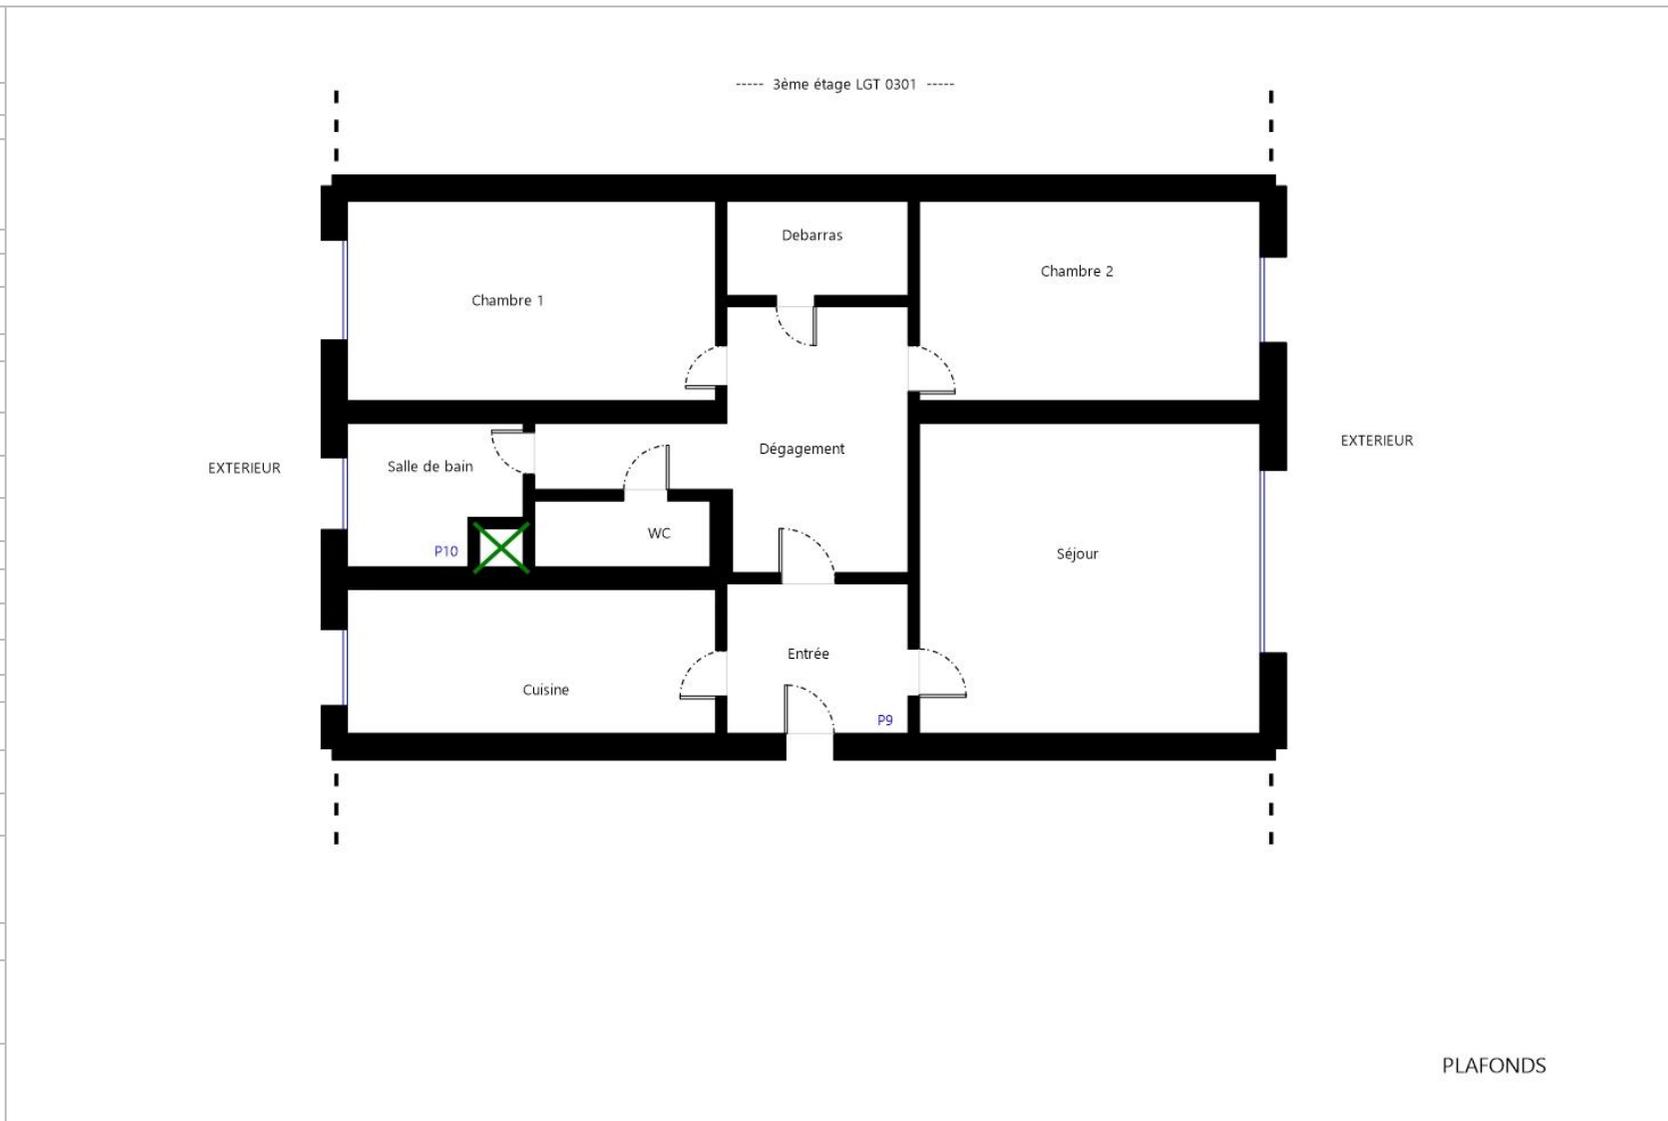
Planche de repérage des matériaux et produits amiantés
Affaire	M0792257RAAT
Opération	Gaëtan BEDEL
Site	42LAT0301
	20 SQUARE BEAUREGARD 77000 MELUN
	77000 MELUN
Date de réalisation	22/06/2021
Matériaux et produits contenant de l'amiante	
	Surface amianté
	Linéaire / paroi amianté (type 1)
	Linéaire / paroi amianté (type 2)
	Conduit amianté
Sondages destructifs / Prélèvements	
	Prélèvement Positif
	Prélèvement négatif
	Sondage destructif
Types de murs	
	Mur Porteur
	Mur Cloison (type 1)
	Mur Cloison (type 2)
	Gaine technique
Éléments ou pièces non visités	
	Local non visitée
	Élément non visité
