Pré-rapport de Repérage Amiante avant réalisation de travaux dans un immeuble bâti

Numéro de dossier : MA2201005056 RAAT
Date d'intervention : 17/01/2022

22 SQUARE BEAUREGARD LOG 2
42LAV0202 (42LAV0202)
77000 MELUN
Références cadastrales non communiquées
Lot numéro 42LAV0202,

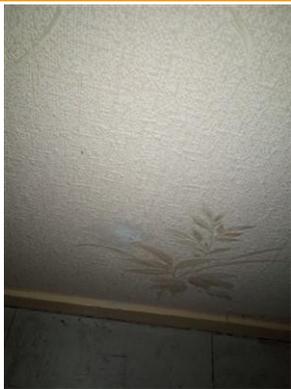
ZPSO003 : Peinture + enduits à base de plâtre							
Niveau : 2ème étage							
Localisation	n° de sondage	Zone	Prélèvement effectué / Sondage et extension	Echantillon	Etat de conservation	Analyse	Photo
Séjour	1	Mur donnant sur extérieur	Sondage et extension de la ZPSO du ou des prélèvement(s) : P004, P005	<p><u>Identifiant:</u> ZPSO003</p> <p><u>Echantillon:</u> MA2201005056 RAAT/P004, réf. labo.: 22RI003070-004 MA2201005056 RAAT/P005, réf. labo.: 22RI003070-005</p> <p><u>Description:</u> Peinture + enduits à base de plâtre</p> <p><u>Composant de la construction:</u> 3 - Parois verticales intérieures - Murs et cloisons maçonnés</p> <p><u>Partie à sonder:</u> Enduit à base de plâtre lissé ou taloché</p> <p><u>Justificatif:</u> Après analyse en laboratoire</p>		<p><u>Analyse:</u> P004, P005</p>	Idem photo : P005; P004
Chambre 1	2	Mur donnant sur extérieur	Oui 2ème étage - Chambre 1 : Mur donnant sur extérieur	<p><u>Identifiant:</u> ZPSO003</p> <p><u>Echantillon:</u> MA2201005056 RAAT/P004, réf. labo.: 22RI003070-004 MA2201005056 RAAT/P005, réf. labo.: 22RI003070-005</p> <p><u>Description:</u> Peinture + enduits à base de plâtre</p> <p><u>Composant de la construction:</u> 3 - Parois verticales intérieures - Murs et cloisons maçonnés</p> <p><u>Partie à sonder:</u> Enduit à base de plâtre lissé ou taloché</p> <p><u>Justificatif:</u> Après analyse en laboratoire</p>		<p><u>Analyse:</u> P005</p> <p><u>Partie analysée par le laboratoire:</u> - Phase 2 Matériau fibreux de type papier peint (beige) ; matériau de type peinture (blanc) ; matériau semi-dur de type enduit (blanc) ; matériau semi-dur (beige) Absence d'amiante</p>

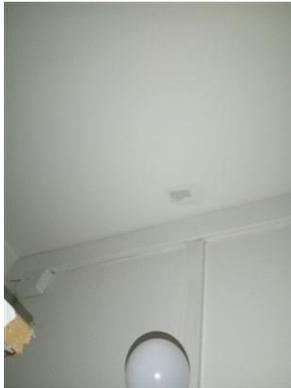
Chambre 2	6	Plafond	Sondage et extension de la ZPSO du ou des prélèvement(s) : P008, P009	<p><u>Identifiant:</u> ZPSO005</p> <p><u>Echantillon:</u> MA2201005056 RAAT/P008, réf. labo.: 22RI003070-008 MA2201005056 RAAT/P009, réf. labo.: 22RI003070-009</p> <p><u>Description:</u> Peinture + enduits à base de plâtre</p> <p><u>Composant de la construction:</u> 4 - Plafonds et faux plafonds - Plafonds</p> <p><u>Partie à sonder:</u> Enduit à base de plâtre lissé ou taloché</p> <p><u>Justificatif:</u> Après analyse en laboratoire</p>		<p><u>Analyse:</u> P008, P009</p>	Idem photo : P008; P009
Débarras	7	Plafond	Oui 2ème étage - Débarras : Plafond	<p><u>Identifiant:</u> ZPSO005</p> <p><u>Echantillon:</u> MA2201005056 RAAT/P008, réf. labo.: 22RI003070-008 MA2201005056 RAAT/P009, réf. labo.: 22RI003070-009</p> <p><u>Description:</u> Peinture + enduits à base de plâtre</p> <p><u>Composant de la construction:</u> 4 - Plafonds et faux plafonds - Plafonds</p> <p><u>Partie à sonder:</u> Enduit à base de plâtre lissé ou taloché</p> <p><u>Justificatif:</u> Après analyse en laboratoire</p>		<p><u>Analyse:</u> P008</p> <p><u>Partie analysée par le laboratoire:</u> - Matériau de type peinture (beige) ; matériau semi-dur de type enduit (beige) ; Absence d'amiante</p>

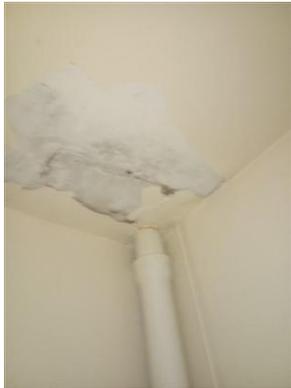
Salle de bain	9	Plafond	Sondage et extension de la ZPSO du ou des prélèvement(s) : P008, P009	<p><u>Identifiant:</u> ZPSO005 <u>Echantillon:</u> MA2201005056 RAAT/P008, réf. labo.: 22RI003070-008 MA2201005056 RAAT/P009, réf. labo.: 22RI003070-009 <u>Description:</u> Peinture + enduits à base de plâtre <u>Composant de la construction:</u> 4 - Plafonds et faux plafonds - Plafonds <u>Partie à sonder:</u> Enduit à base de plâtre lissé ou taloché <u>Justificatif:</u> Après analyse en laboratoire</p>	<p><u>Analyse:</u> P008, P009</p>	Idem photo : P008; P009
WC	10	Plafond	Oui 2ème étage - WC : Plafond	<p><u>Identifiant:</u> ZPSO005 <u>Echantillon:</u> MA2201005056 RAAT/P008, réf. labo.: 22RI003070-008 MA2201005056 RAAT/P009, réf. labo.: 22RI003070-009 <u>Description:</u> Peinture + enduits à base de plâtre <u>Composant de la construction:</u> 4 - Plafonds et faux plafonds - Plafonds <u>Partie à sonder:</u> Enduit à base de plâtre lissé ou taloché <u>Justificatif:</u> Après analyse en laboratoire</p>	<p><u>Analyse:</u> P009 <u>Partie analysée par le laboratoire:</u> - Matériau de type peinture (beige) ; matériau semi-dur de type enduit (blanc) ; matériau semi-dur (beige) : Absence d'amiante</p>
