Rapport de mission de repérage des matériaux et produits contenant de l'amiante avant réalisation de travaux

9 SQUARE BEAUREGARD

77000 MELUN

RAPPORT N° :	42LAI0202	Laboratoire d'Analyses :	ITGA
Repérage réalisé le :	09/08/2018	Adresse laboratoire :	3 RUE ARMAND HERPIN LACROIX - CS 46537 35065 RENNES CEDEX
Accompagnateur :		Numéro d'accréditation :	1-5967
Par :	Alain LEITE LOPES	Organisme d'assurance professionnelle :	AXA France
N° certificat :	CPDI4715	Adresse assurance :	313 Terrasses de l'Arche 92727 NANTERRE CEDEX
Date d'obtention :	17/01/2018	N° de contrat d'assurance :	10063271004
Organisme certificateur	I.Cert Parc EDONIA - Bâtiment G - Rue de la Terre Victoria - 35760 Saint-Grégoire	Date de validité :	31/12/2018

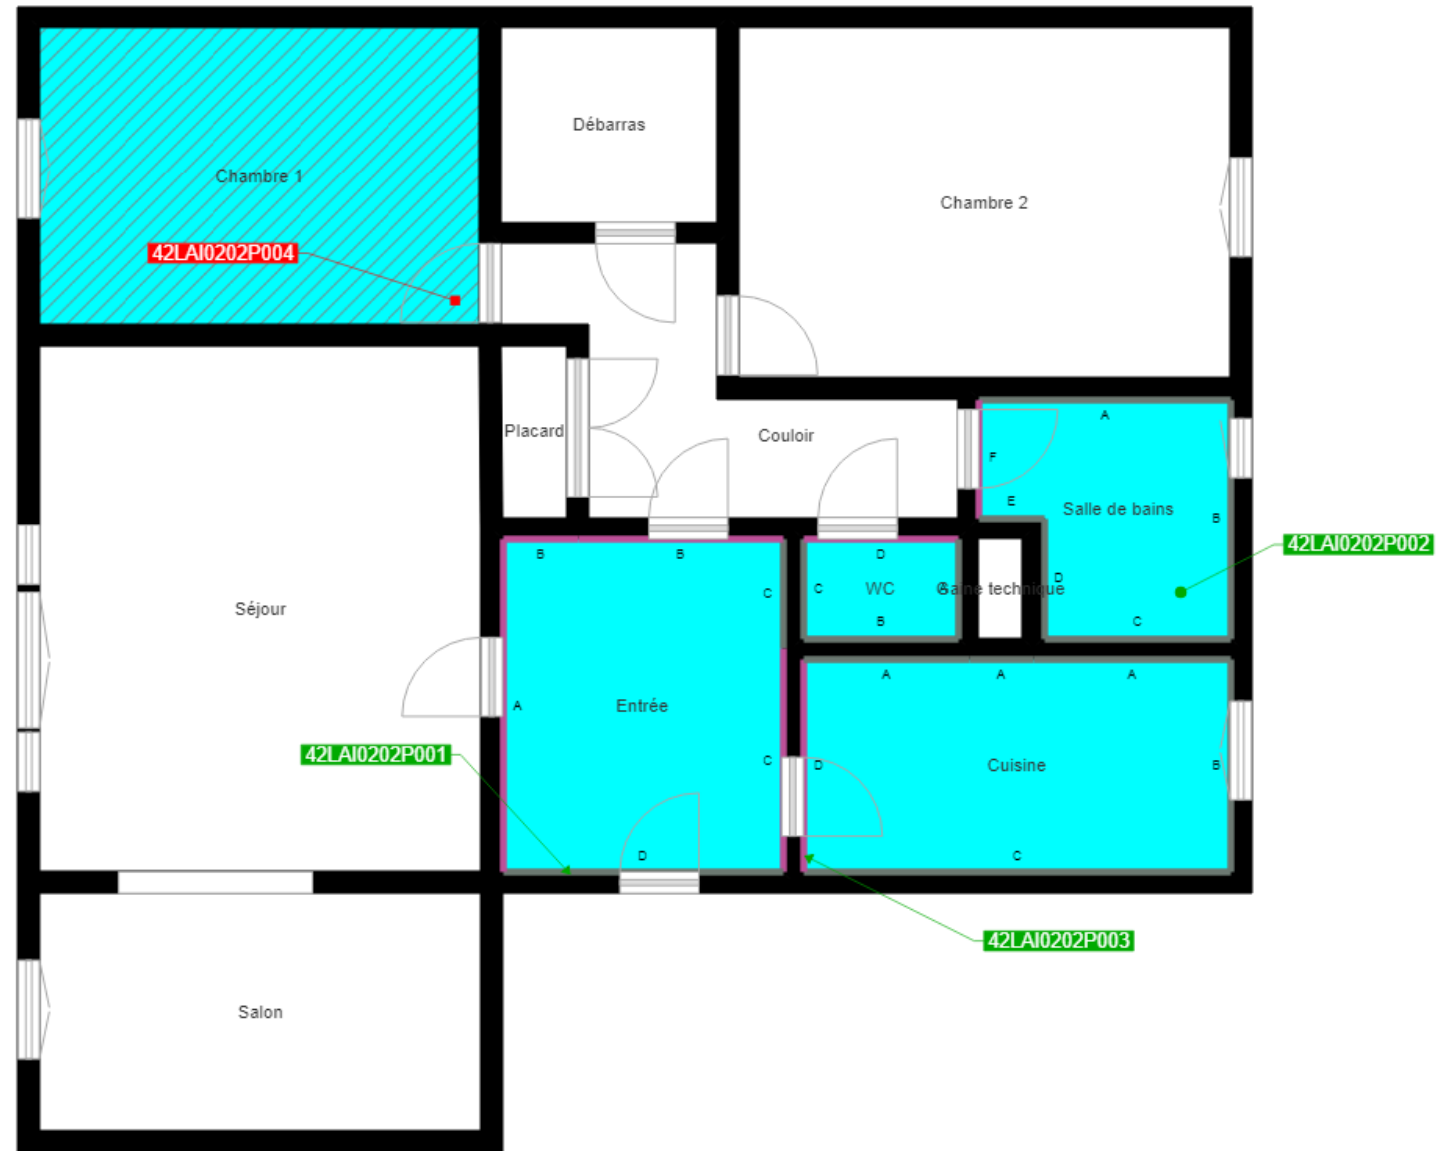
PIECE	ETAGE	ELEMENTS	DESCRIPTIF LABORATOIRE	REPERAGE	Echantillon	METHODE	ETAT	RESULTAT
Chambre 1		Revêtement souple	Colle polymère jaune non séparable + ragréage gris non séparable + colle bitumineuse noire	Sol	42LAI0202P004	RESULTAT ANALYSE	BON ETAT	Fr2:Amiante détecté (Chrysotile)
Chambre 1		Revêtement souple	Dalle dure cassante grise	Sol	42LAI0202P004	RESULTAT ANALYSE	BON ETAT	Fr3:Amiante détecté (Chrysotile)
Chambre 1		Revêtement souple	Colle polymère jaune non séparable + ragréage gris non séparable + colle bitumineuse noire	Sol	42LAI0202P004	ZSO	BON ETAT	Fr2:Amiante détecté (Chrysotile)
Chambre 1		Revêtement souple	Dalle dure cassante grise	Sol	42LAI0202P004	ZSO	BON ETAT	Fr3:Amiante détecté (Chrysotile)
