## Rapport de mission de repérage des matériaux et produits contenant de l'amiante avant réalisation de travaux

### TOITURE

**9 SQUARE BEAUREGARD  
77000 MELUN**

RAPPORT N° :	<b>OPH77 42LAI-TOI</b>	Date d'émission du rapport :	06/09/2017
Le repérage a été réalisé le :	07/07/2017	Accompagnateur :	
Par :	Laurent CATE	Laboratoire d'Analyses :	ITGA
N° certificat de qualification :	CPDI3681	Adresse laboratoire :	3 RUE ARMAND HERPIN LACROIX - CS 46537 35065 RENNES CEDEX
Date d'obtention :	25/11/2015	Numéro d'accréditation :	1-5967
Le présent rapport est établi par une personne dont les compétences sont certifiées par :	I.Cert PARC EDONIA - BAT G - RUE DE LA TERRE VICTORIA - 35760 SAINT GREGOIRE	Organisme d'assurance professionnelle :	ALLIANZ
		Adresse assurance :	Direction Opérations Entreprises 5C Esplanade Charles de Gaulle 33081 BORDEAUX CEDEX
		N° de contrat d'assurance :	55897385
		Date de validité :	31/12/2017

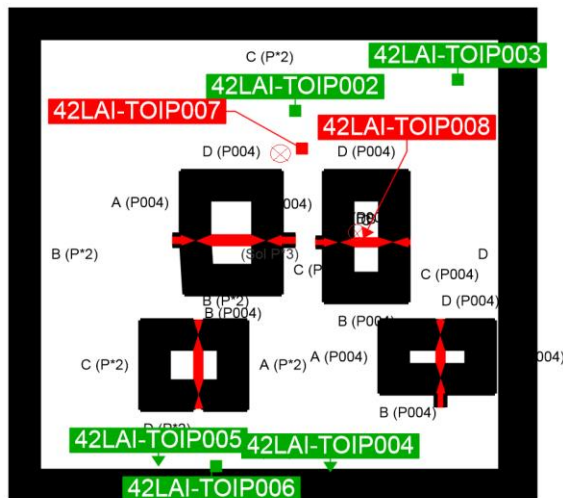
## ANNEXE 2 – CROQUIS DE LOCALISATION DE PRELEVEMENTS

principale du bâtiment					
Toiture terrasse principale du bâtiment	Matériau souple gris avec poussières	Mur A	42LAI-TOIP005	RESULTAT ANALYSE	BON ETAT
Toiture terrasse principale du bâtiment	Matériau bitumineux noir avec aluminium avec couche en papier + colle polymère jaune non séparable	Sol	42LAI-TOIP006	RESULTAT ANALYSE	DEGRADATION PARTIELLE
	Matériau bitumineux noir + matériau mousse orange avec couche fibreuse non séparable + matériau mousse jaune avec poussières non séparable	Sol	42LAI-TOIP002	ZSO	BON ETAT
	Matériau bitumineux noir avec aluminium	Sol	42LAI-TOIP003	ZSO	BON ETAT
