## Rapport de mission de repérage des matériaux et produits contenant de l'amiante avant réalisation de travaux

Référence : RAAT\_43LAB0001

Bien : Appartement

Adresse : 35 rue Des prés 77420 CHAMPS-SUR-MARNE

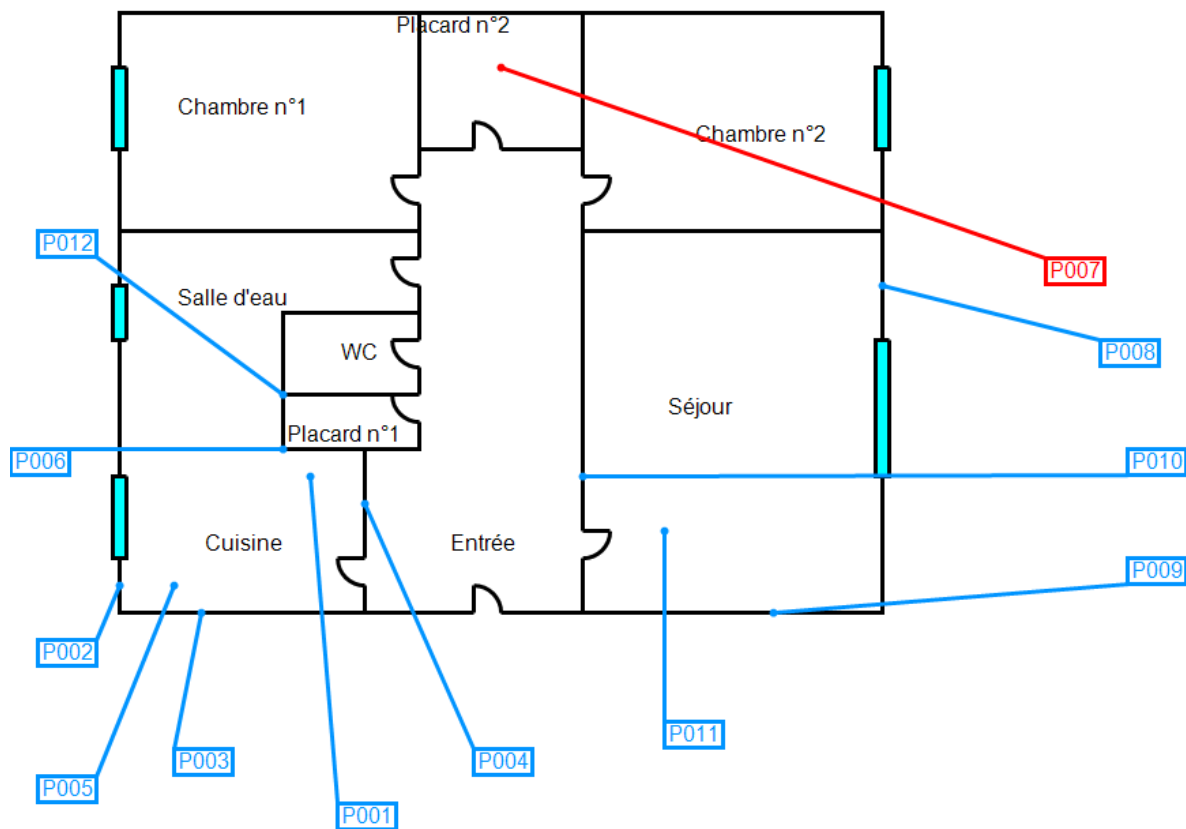
### Planche de repérage

Client :	HABITAT 77 OPH DE SEINE ET	Titre :	Localisation prélèvements	
N° dossier :	RAAT_43LAB0001	Adresse :	Bâtiment 35 rue Des prés 77420 CHAMPS-SUR-MARNE	
N° planche :	1/2			Version : 0
Type :	Croquis			
Date :	12/07/2021	Localisation / Bâtiment :		
Intervenant :	MARTIN Olivier	Niveau :		
Origine du plan :	Cabinet de diagnostics	Commentaire :
