**Rapport de mission de repérage des matériaux et produits contenant de l'amiante avant réalisation de travaux**

**5 ALLEE DU GRAND BERGER APPT 1**

**77240 VERT ST DENIS**

RAPPORT N° :	OPH77 444LAA0101	Date d'émission du rapport :	30/06/2017
Le repérage a été réalisé le :	16/06/2017	Accompagnateur :	
Par :	Maxence AVONTS	Laboratoire d'Analyses :	ITGA
N° certificat de qualification :	CPDI 3543	Adresse laboratoire :	3 RUE ARMAND HERPIN LACROIX - CS 46537 35065 RENNES CEDEX
Date d'obtention :	06/08/2015	Numéro d'accréditation :	1-5967
Le présent rapport est établi par une personne dont les compétences sont certifiées par :	I.CERT Parc Edonia - Bâtiment G - Rue de la Terre Victoria - 35760 SAINT-GREGOIRE	Organisme d'assurance professionnelle :	ALLIANZ
		Adresse assurance :	Direction Opérations Entreprises 5C Esplanade Charles de Gaulle 33081 BORDEAUX CEDEX
		N° de contrat d'assurance :	55897385
		Date de validité :	31/12/2017

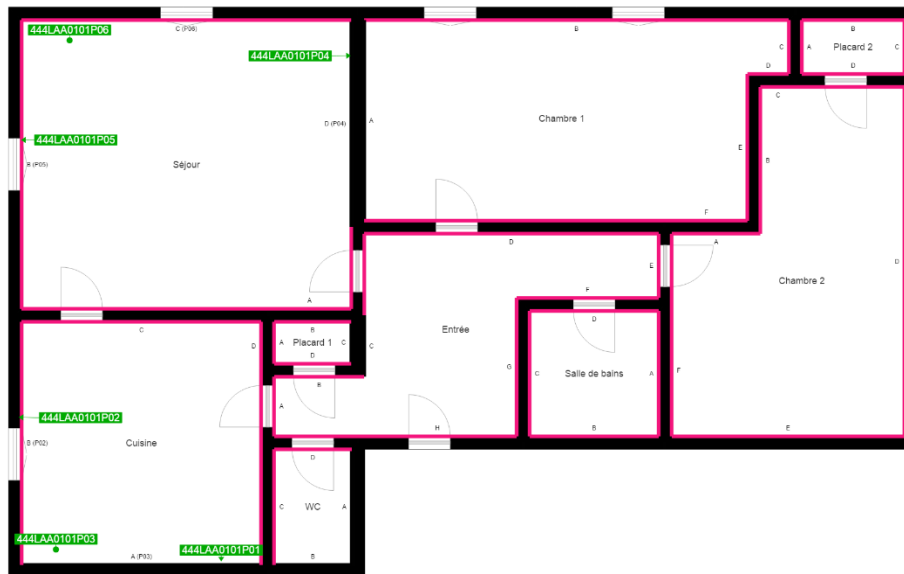
## ANNEXE 2 – CROQUIS DE LOCALISATION DE PRELEVEMENTS

PIECE	ELEMENTS PRELEVES	REPERAGE	N° ECHANTILLON	METHODE	ETAT
Cuisine	Enduit plâtreux blanc en vrac + peinture non séparable + toile fibreuse non séparable	Mur A	444LAA0101P01	RESULTAT ANALYSE	BON ETAT
Cuisine	Enduit plâtreux blanc en vrac + peinture non séparable + carton non séparable + toile non séparable + papier non séparable	Mur B	444LAA0101P02	RESULTAT ANALYSE	BON ETAT
Cuisine	Enduit plâtreux blanc en vrac + peinture non séparable	Plafonds	444LAA0101P03	RESULTAT ANALYSE	BON ETAT
Séjour	Enduit gris en vrac non séparable + enduit plâtreux blanc en faible quantité non séparable + papier en vrac non séparable	Mur D	444LAA0101P04	RESULTAT ANALYSE	BON ETAT
Séjour	Enduit plâtreux blanc en vrac + peinture non séparable + carton non séparable + papier non séparable	Mur B	444LAA0101P05	RESULTAT ANALYSE	BON ETAT
Séjour	Enduit plâtreux blanc en vrac + peinture non séparable	Plafonds	444LAA0101P06	RESULTAT ANALYSE	BON ETAT
