# Rapport de repérage des matériaux et produits contenant de l'amiante avant réalisation de travaux dans un immeuble bâti

400  
18 ALLEE DES HETRES POURPRES

77400 LAGNY SUR MARNE

447LAD0001 19/08/2020 - 06:08

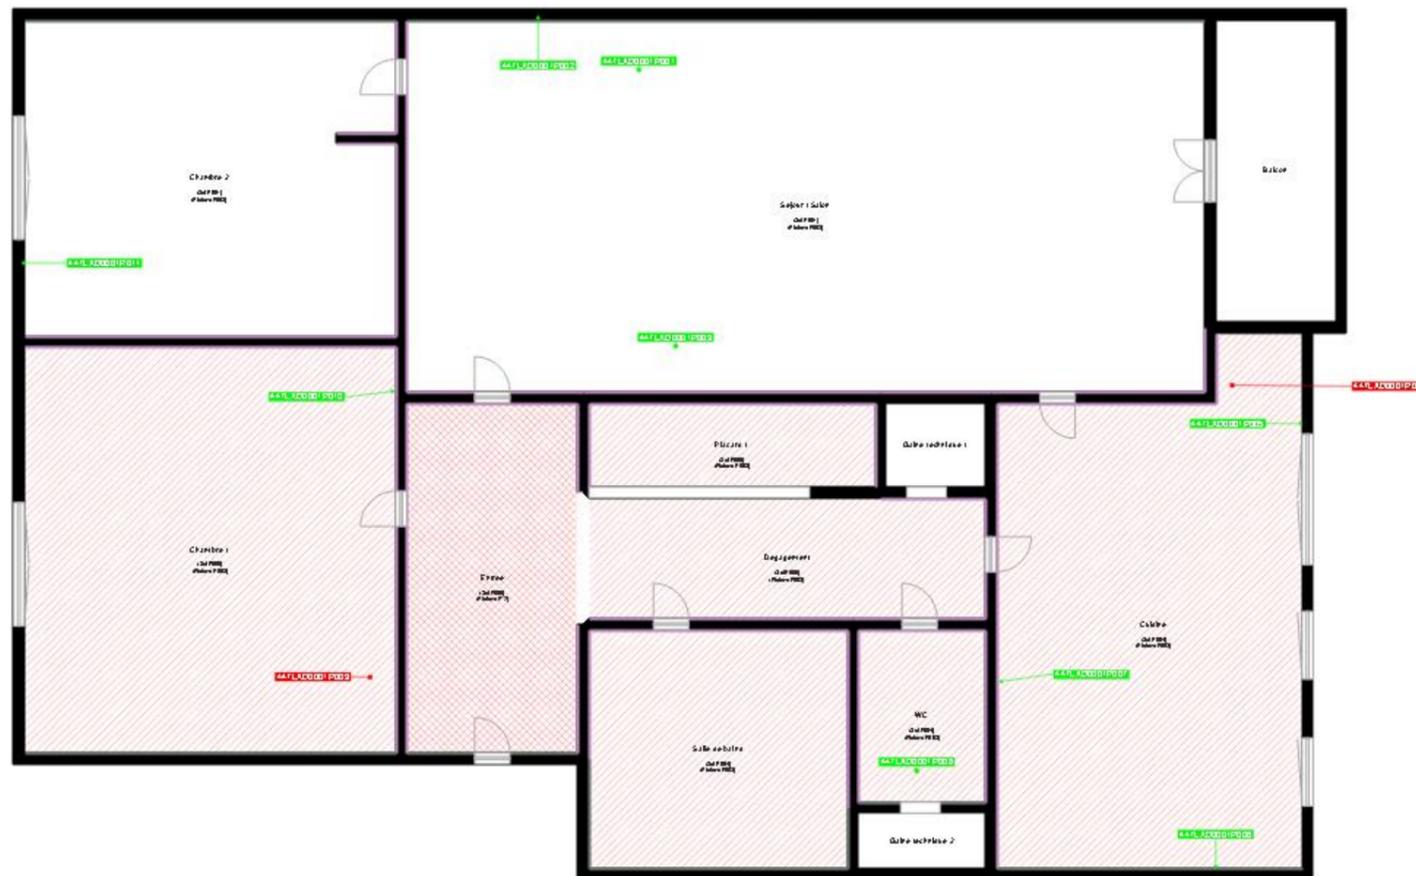
## PLANCHE DE REPERAGE

Pièce et Etage	Ouvrage ou composant de la construction	Localisation	Partie d'ouvrage ou de composant à inspecter ou à sonder	Identification	Justification	Commentaire
Entrée - RC	Revêtements de sols	Plafond	Revêtement souple	P004 (Fr2)	RESULTAT ANALYSE	
Entrée - RC	Revêtements de sols	Plafond	Revêtement souple	P004 (Fr3)	RESULTAT ANALYSE	
Cuisine - RC	Revêtements de sols	Sol	Revêtement souple	P004 (Fr2)	ZPSO	
Cuisine - RC	Revêtements de sols	Sol	Revêtement souple	P004 (Fr3)	ZPSO	
Salle de bains - RC	Revêtements de sols	Sol	Revêtement souple	P004 (Fr2)	ZPSO	
Salle de bains - RC	Revêtements de sols	Sol	Revêtement souple	P004 (Fr3)	ZPSO	
WC - RC	Revêtements de sols	Sol	Revêtement souple	P004 (Fr2)	ZPSO	
WC - RC	Revêtements de sols	Sol	Revêtement souple	P004 (Fr3)	ZPSO	
Chambre 1 - RC	Revêtements de sols	Sol	Dalles de sol	P009 (Fr1)	RESULTAT ANALYSE	
Dégagement - RC	Revêtements de sols	Sol	Dalles de sol	P009 (Fr1)	ZPSO

Entrée - RC	Revêtements de sols	Sol	Dalles de sol	P009 (Fr1)	ZPSO	
Placard 1 - RC	Revêtements de sols	Sol	Dalles de sol	P009 (Fr1)	ZPSO
