Rapport de mission de repérage des matériaux et produits contenant de l'amiante avant réalisation de travaux

Norme NF X 46-020 V .2017

13 RUE HENRI GUILLAUMET

77400 LAGNY SUR MARNE

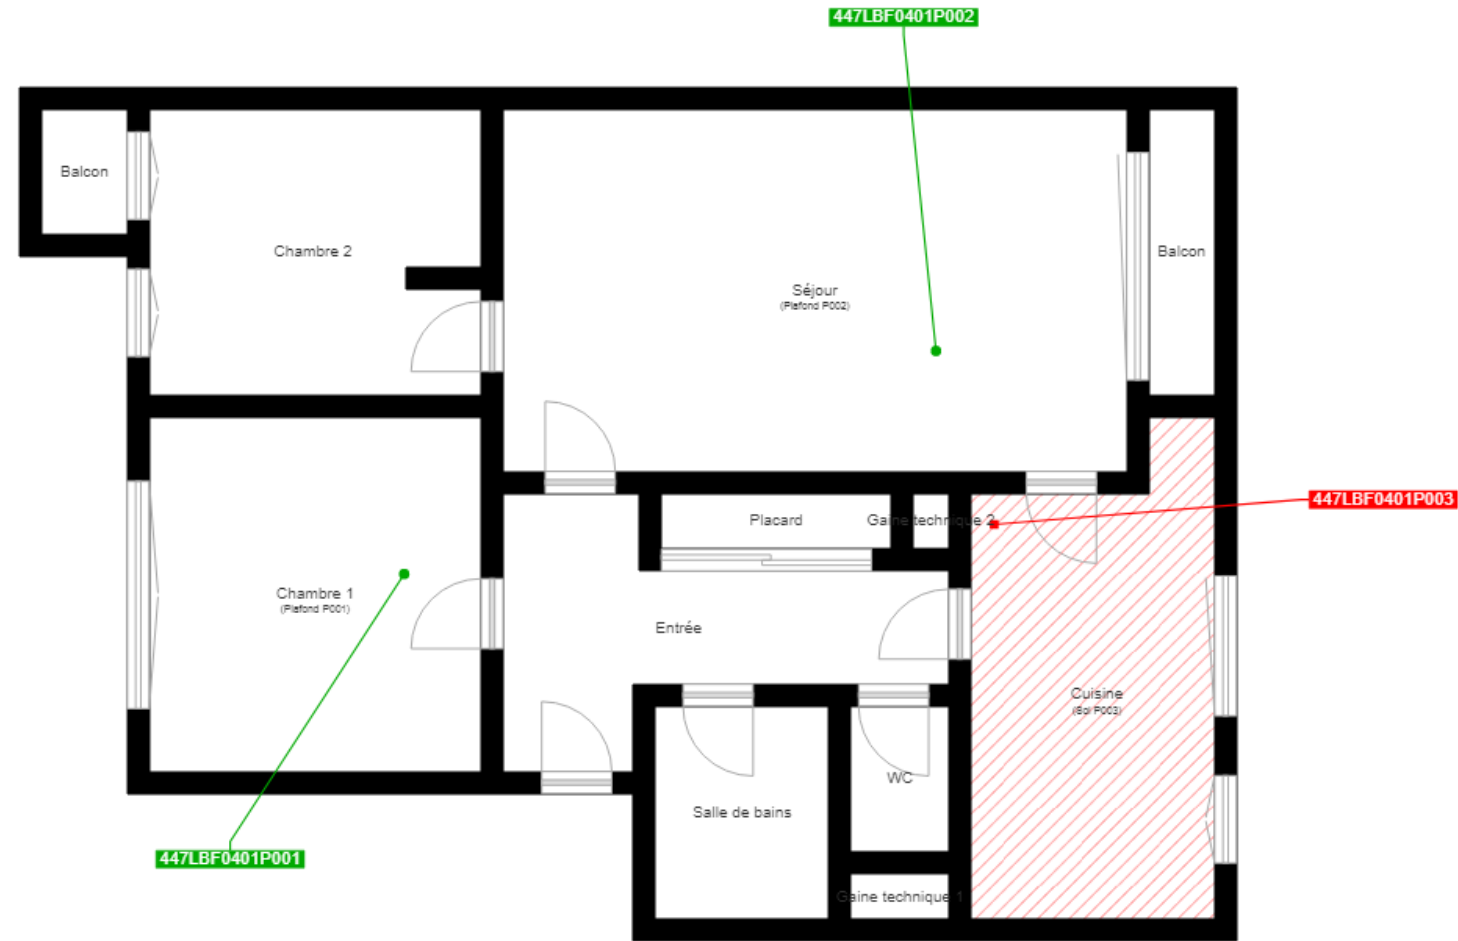
PLANCHE DE REPÉRAGE	Zone : R+4	Vue de dessus
Auteur : IZABACHENE Lyes	Bien : 447LBF0401 - 504 13 RUE HENRI GUILLAUMET 77400 LAGNY SUR MARNE	Chaque support/équipement identifié a fait l'objet d'un sondage par le technicien

PIECE	ETAGE	ELEMENTS	DESCRIPTIF LABORATOIRE	Echantillon	REPERAGE	ETAT	RESULTAT
Cuisine	R+4	Revêtement de sols	Colle polymère jaune non séparable + dalle dure cassante beige + colle polymère jaune non séparable	447LBF0401P003	Sol	DEGRADATION PARTIELLE	Fr2:Amiante détecté (Chrysotile)
