## Rapport de mission de repérage des matériaux et produits contenant de l'amiante avant réalisation de travaux

Numéro de rapport	RAAT_447LCD0001 A
Propriétaire	HABITAT 77
Donneur d'ordre	HABITAT 77
Adresse de l'immeuble	Bâtiment 7 rue LOUIS BLERIOT 77400 LAGNY-SUR-MARNE
Bâtiment ou installation	Appartement
Date de la commande	10/02/2021
La ou le(s) date(s) d'exécution du repérage	10/02/2021
Date d'émission du rapport de repérage	20/02/2021
Référence du programme de travaux défini par le donneur d'ordre

Références de l'ordre de mission : **RAAT\_447LCD0001**

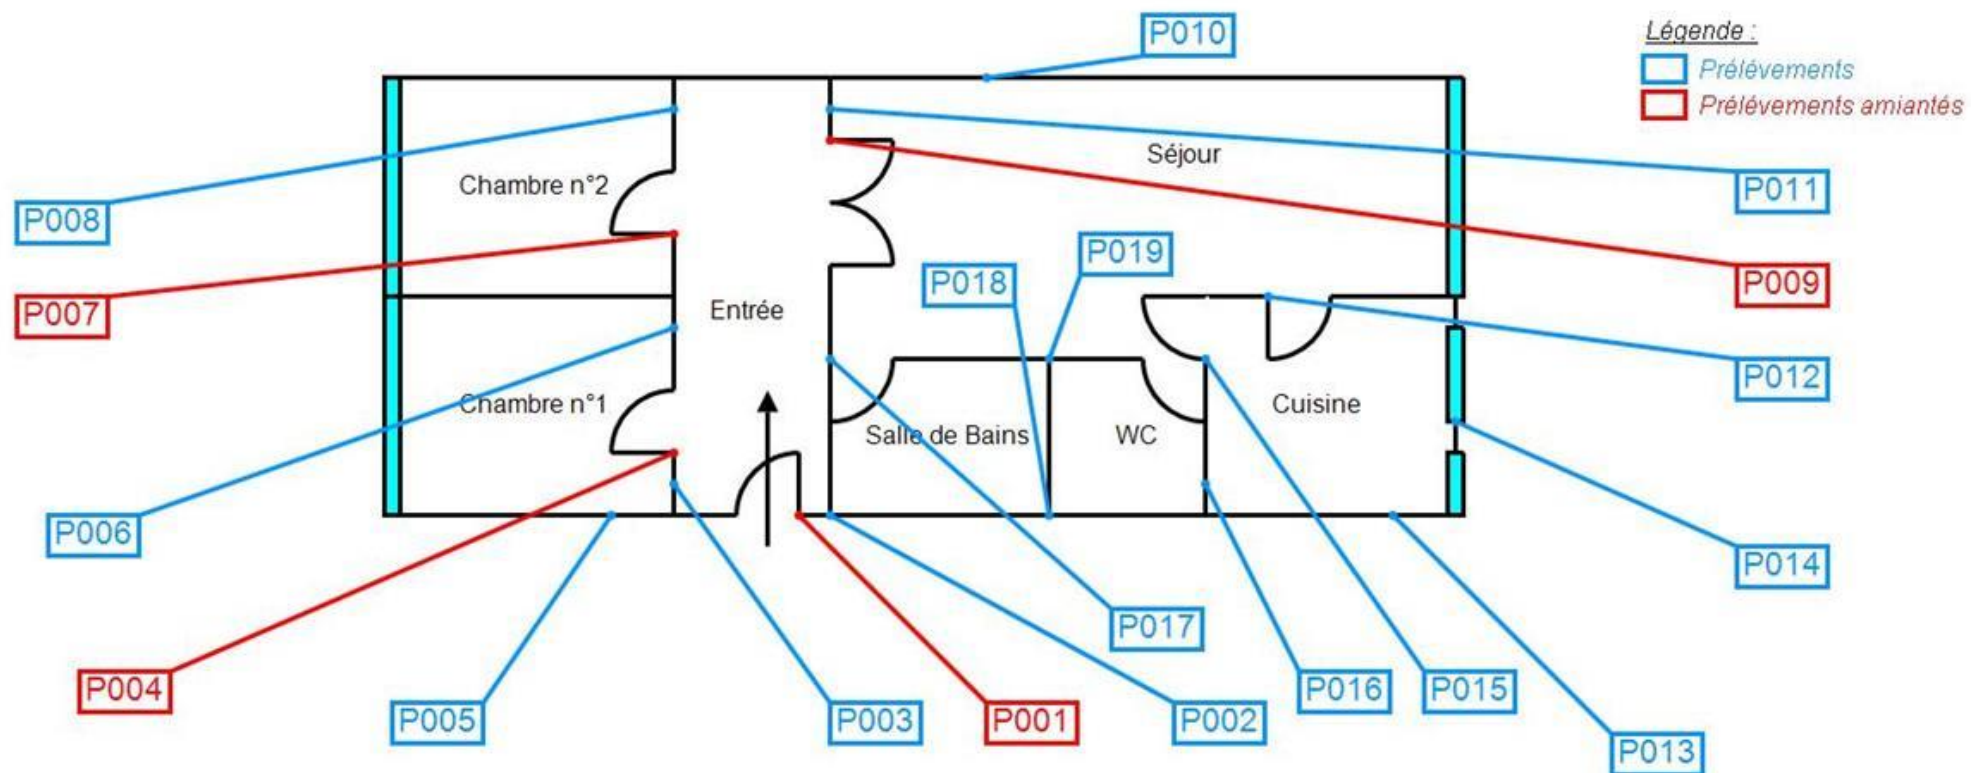
Référence (Sondage)	Matériaux ou produits	N° du local	Localisation	Référence (ZPSO)
	Colle+Ragréage - Dalles de sol	1	Entrée	
	Colle+Ragréage - Dalles de sol	2	Chambre n°1	
	Colle+Ragréage - Dalles de sol	3	Chambre n°2	
	Colle+Ragréage - Dalles de sol	4	Séjour
