## Rapport de mission de repérage des matériaux et produits contenant de l'amiante avant réalisation de travaux

**Référence : RAAT\_447LAA0201**

Le 01/09/2021

Adresse : 12 allée Des Hêtres Pourpres 77400 LAGNY-SUR-MARNE

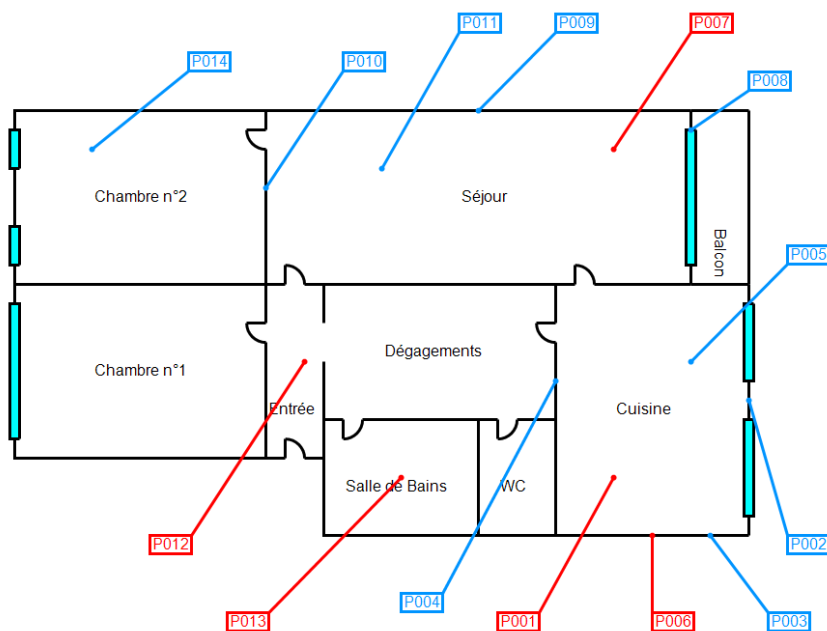
## Planche de repérage

Cliant :	HABITAT 77 OPH DE SEINE ET	Titre :	Localisation prélèvements	
N° dossier :	RAAT_447LAA0201	Adresse :	Bâtiment 12 allée Des Hêtres Pourpres 77400 LAGNY-SUR-MARNE	
N° planche :	1/2			Version : 0
Type :	Croquis			
Date :	10/09/2021	Localisation / Bâtiment :		
Intervenant :	MARTIN Olivier	Niveau :		
Origine du plan :	Cabinet de diagnostics	Commentaire :
