## Rapport de mission de repérage des matériaux et produits contenant de l'amiante avant réalisation de travaux

**Référence : RAAT\_447LAC0301**

Adresse : 16 allée DES HETRES POURPRES 77400 LAGNY-SUR-MARNE

Numéro de lot : 447LAC0301

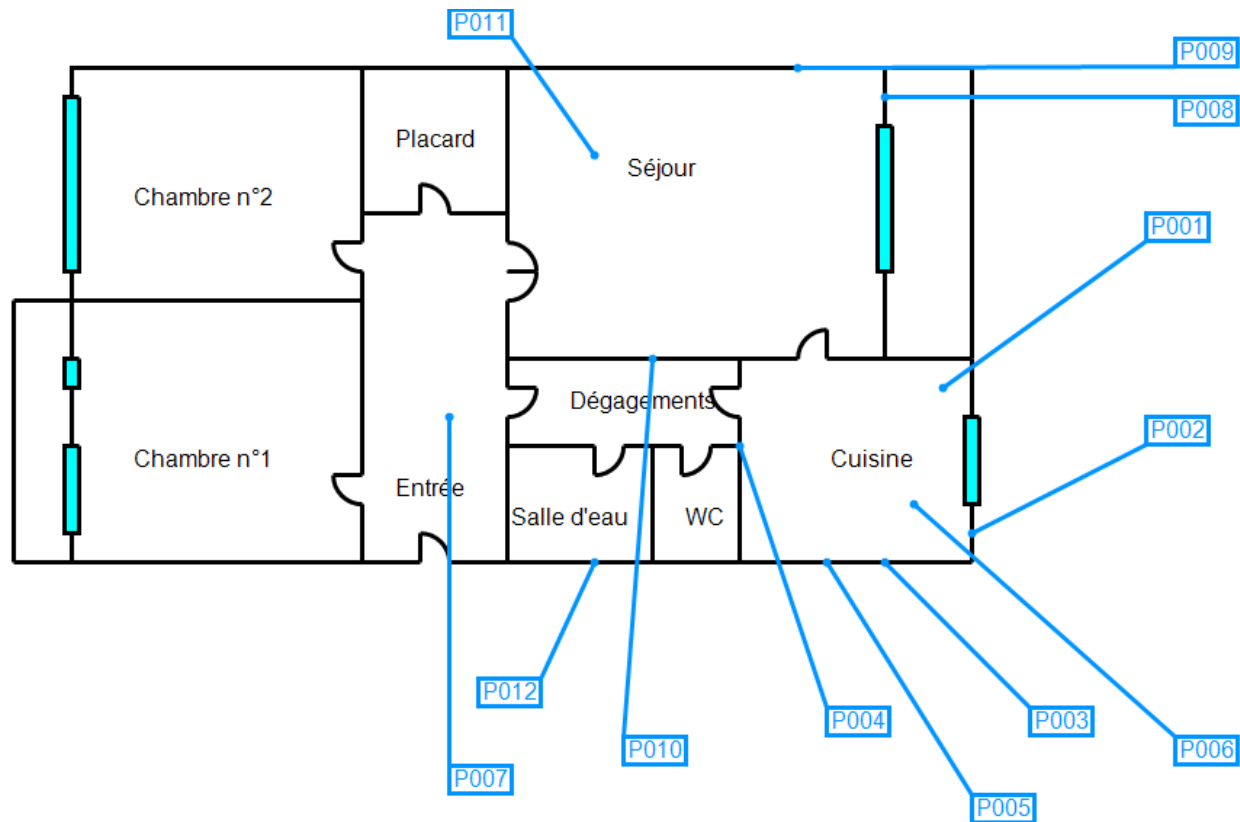
### Planche de repérage

Cliant :	HABITAT 77 OPH DE SEINE ET	Titre :	Localisation prélèvements	
N° dossier :	RAAT_447LAC0301	Adresse :	Bâtiment 16 allée DES HETRES POURPRES 77400 LAGNY-SUR-MARNE	
N° planche :	1/1			Version : 0
Type :	Croquis			
Date :	12/07/2021	Localisation / Bâtiment :		
Intervenant :	MARTIN Olivier	Niveau :		
Origine du plan :	Cabinet de diagnostics	Commentaire :
