## Rapport de mission de repérage des matériaux et produits contenant de l'amiante avant réalisation de travaux

**Référence : RAAT\_447LBG201**

Bien : Appartement

Adresse : 15 rue HENRI GUILLAUMET 77400 LAGNY-SUR-MARNE

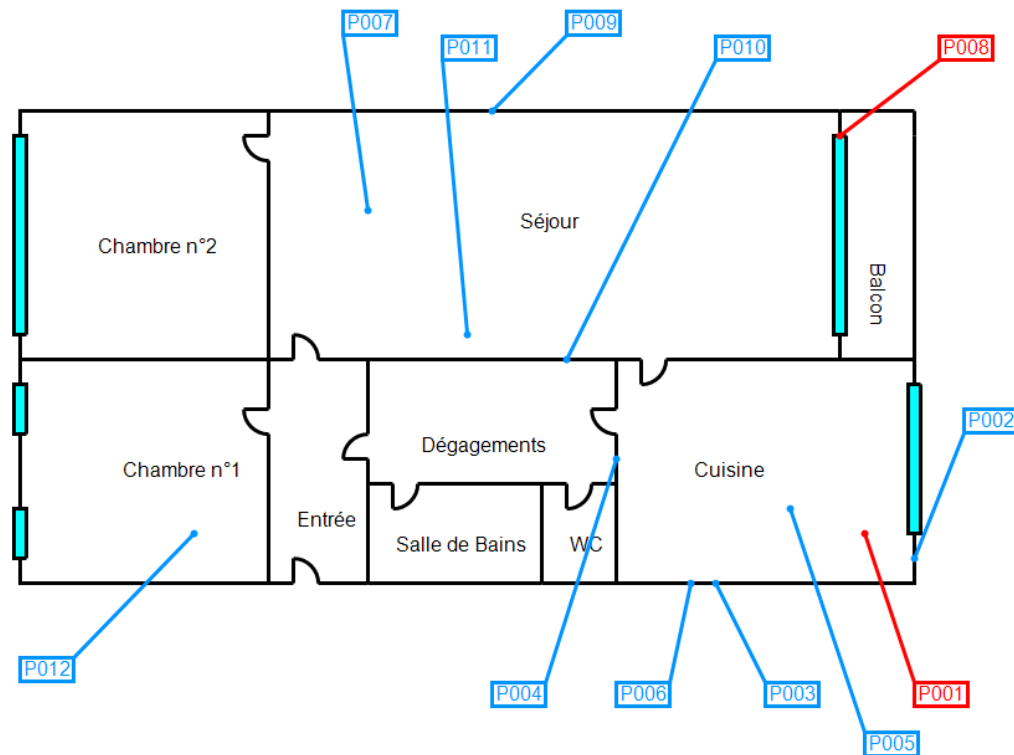
## Planche de repérage

Cliant :	HABITAT 77 OPH DE SEINE ET	Titre :	Localisation prélèvements	
N° dossier :	RAAT_447LBG201	Adresse :	Bâtiment 15 rue HENRI GUILLAUMET 77400 LAGNY-SUR-MARNE	
N° planche :	1/2			Version : 0
Type :	Croquis			
Date :	08/09/2021	Localisation / Bâtiment :		
Interveant :	MARTIN Olivier	Niveau :		
Origine du plan :	Cabinet de diagnostics	Commentaire :

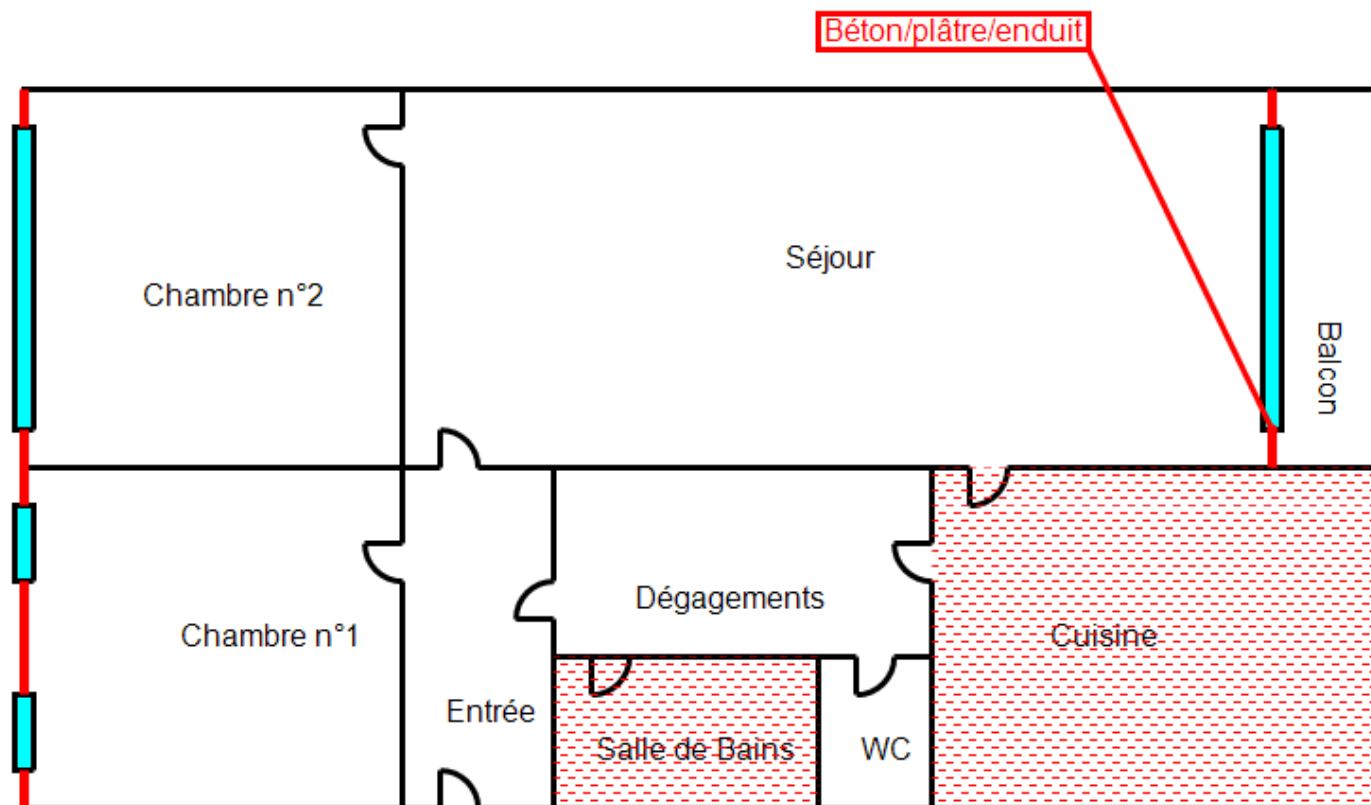
### Planche de repérage

enduit plâtre peinture
