## Rapport de mission de repérage des matériaux et produits contenant de l'amiante avant réalisation de travaux

**Référence : RAAT\_447LBH0101**

Le 23/07/2021

Adresse : 17 rue HENRI GUILLAUMET 77400 LAGNY-SUR-MARNE

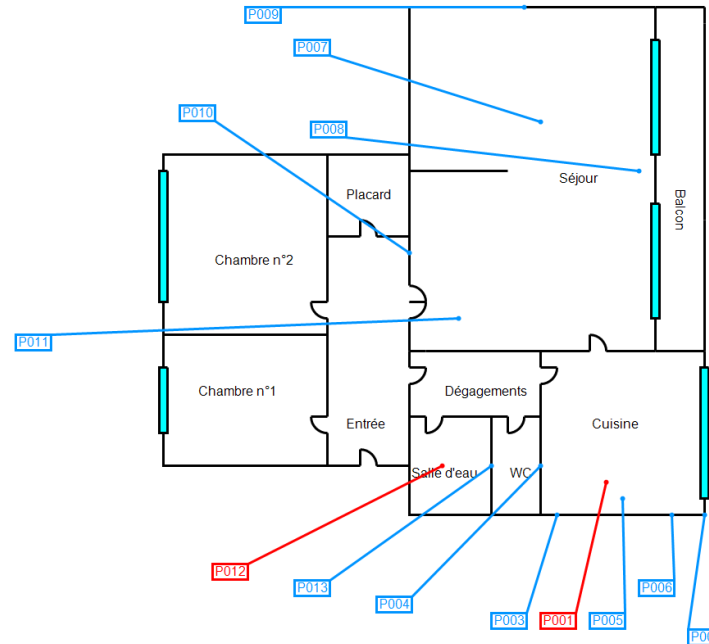
Cliant :	HABITAT 77 OPH DE SEINE ET	Titre :	Localisation prélèvement	
N° dossier :	RAAT_447LBH0101	Adresse :	Bâtiment 17 rue HENRI GUILLAUMET 77400 LAGNY-SUR-MARNE	
N° planche :	1/2			Version : 0
Type :	Croquis			
Date :	12/08/2021	Localisation / Bâtiment :		
Intervenant :	MARTIN Olivier	Niveau :		
Origine du plan :	Cabinet de diagnostics	Commentaire :

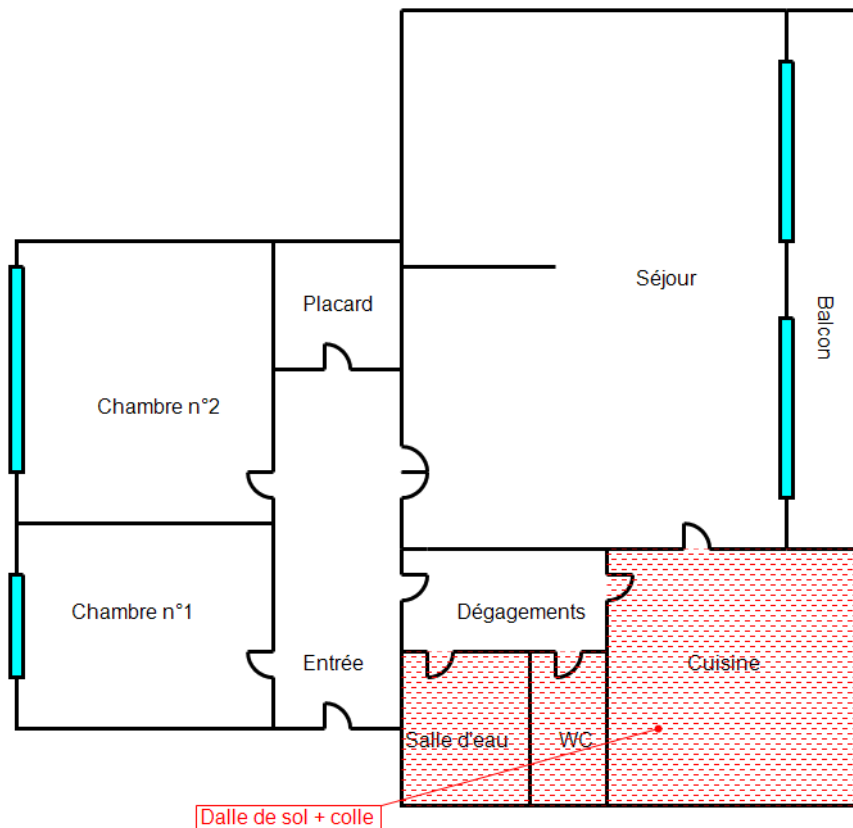
Dalles de sols + colle

Client :	HABITAT 77 OPH DE SEINE ET	Titre :	Localisation amiante
N° dossier :	RAAT_447LBH0101	Adresse :	Bâtiment 17 rue HENRI GUILLAUMET 77400 LAGNY-SUR-MARNE
N° planche :	2/2		
Type :	Croquis		
Date :	12/08/2021	Localisation / Bâtiment :	
Intervenant :	MARTIN Olivier	Niveau :	
Origine du plan :	Cabinet de diagnostics	Commentaire :
