Rapport de mission de repérage des matériaux et produits contenant de l'amiante avant réalisation de travaux

Référence : RAAT_447LDB0402

Le 30/06/2021

Adresse : 18 rue Marcel Rivière 400 LAGNY-SUR-MARNE

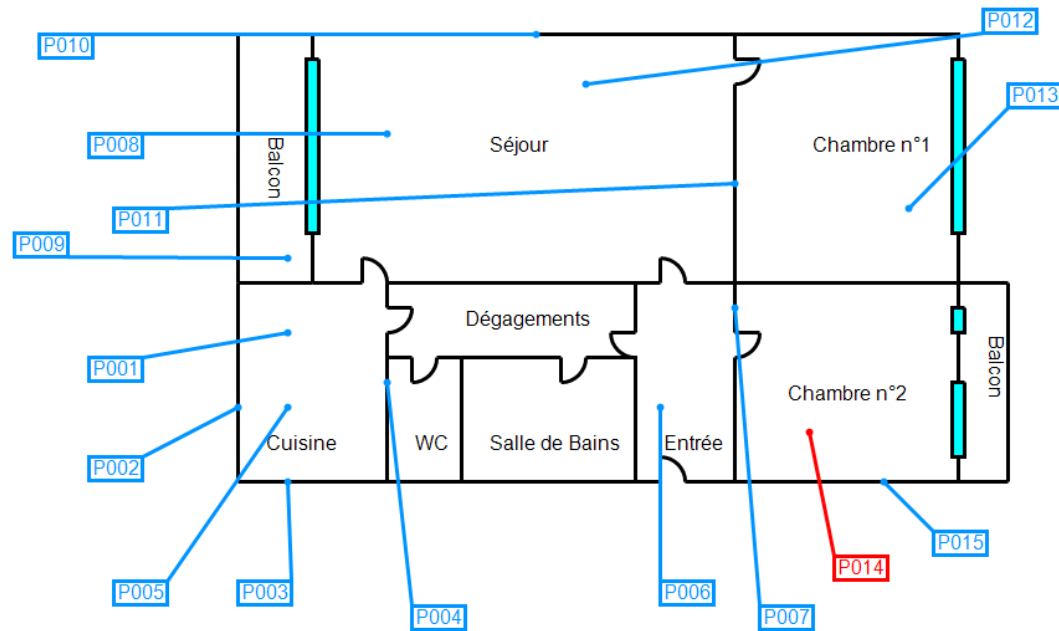
Planche de repérage

Cliant :	HABITAT 77 OPH DE SEINE ET	Titre :	Localisation prélèvements	
N° dossier :	RAAT_447LDB0402	Adresse :	Bâtiment 18 rue Marcel Rivière 77400 LAGNY-SUR-MARNE	
N° planche :	1/2			Version : 0
Type :	Croquis			
Date :	22/07/2021	Localisation / Bâtiment :		
Intervenant :	MARTIN Olivier	Niveau :		
Origine du plan :	Cabinet de diagnostics	Commentaire :
