Rapport de mission de repérage des matériaux et produits contenant de l'amiante avant réalisation de travaux

12 ALLEE DES HETRES POURPRES APT 373

77400 LAGNY SUR MARNE

RAPPORT N° :	OPH77 447LAA0301	Date d'émission du rapport :	07/08/2017
Le repérage a été réalisé le :	24/07/2017	Accompagnateur :	
Par :	Mickaël JULIEN	Laboratoire d'Analyses :	ITGA
N° certificat de qualification :	4129	Adresse laboratoire :	3 RUE ARMAND HERPIN LACROIX - CS 46537 35065 RENNES CEDEX
Date d'obtention :	01/01/2017	Numéro d'accréditation :	1-5967
Le présent rapport est établi par une personne dont les compétences sont certifiées par :	I.CERT PARC EDONIA - BAT G - RUE DE LA TERRE VICTORIA - 35760 SAINT GREGOIRE	Organisme d'assurance professionnelle :	ALLIANZ
		Adresse assurance :	Direction Opérations Entreprises 5C Esplanade Charles de Gaulle 33081 BORDEAUX CEDEX
		N° de contrat d'assurance :	55897385
		Date de validité :	31/12/2017

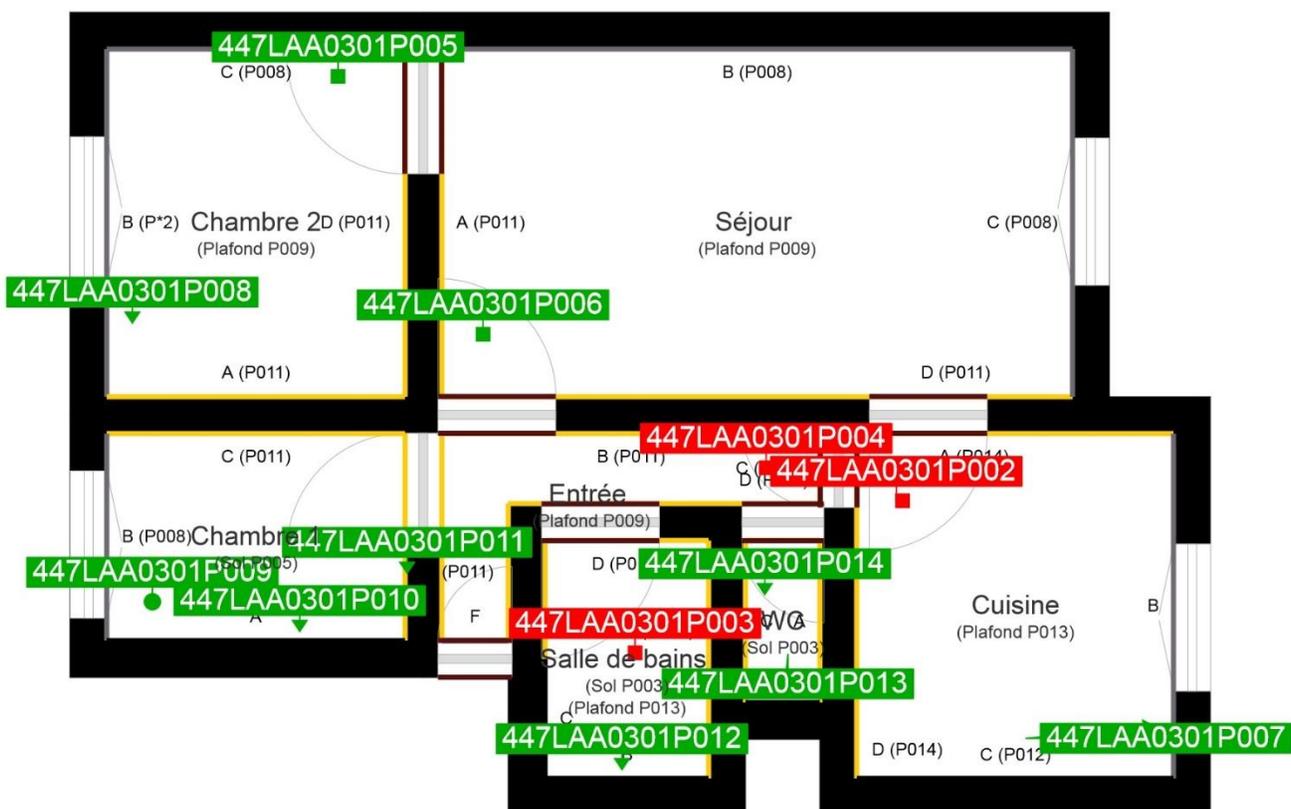
ANNEXE 2 – CROQUIS DE LOCALISATION DE PRELEVEMENTS

PIECE	ETAGE	ELEMENTS PRELEVES	N° Echantillon	REPERAGE	ETAT	RESULTAT
Entrée	R+3	Dalle dure cassante beige	447LAA0301P004	Sol	DEGRADATION PARTIELLE	Fr1:Amiante détecté (Chrysotile)
Cuisine	R+3	Colle polymère jaune non séparable + colle bitumineuse noire	447LAA0301P002	Sol	BON ETAT	Fr2:Amiante détecté (Chrysotile)
Salle de bains	R+3	Colle bitumineuse noire en faible quantité	447LAA0301P003	Sol	BON ETAT	Fr2:Amiante détecté (Chrysotile)
Salle de bains	R+3	Colle polymère jaune non séparable + dalle dure cassante grise	447LAA0301P003	Sol	BON ETAT	Fr3:Amiante détecté (Chrysotile)
