Rapport de mission de repérage des matériaux et produits contenant de l'amiante avant réalisation de travaux

1 RUE LOUIS BLERIOT

77400 LAGNY SUR MARNE

RAPPORT N° :	447LCA0003	Laboratoire d'Analyses :	ITGA
Repérage réalisé le :	23/03/2018	Adresse laboratoire :	3 RUE ARMAND HERPIN LACROIX - CS 46537 35065 RENNES CEDEX
Accompagnateur :		Numéro d'accréditation :	1-5967
Par :	Mickaël JULIEN	Organisme d'assurance professionnelle :	AXA France
N° certificat :	CPDI 4129	Adresse assurance :	313 Terrasses de l'Arche 92727 NANTERRE CEDEX
Date d'obtention :	01/01/2017	N° de contrat d'assurance :	10063271004
Organisme certificateur	I.CERT Parc Edonia - Bâtiment G - Rue de la Terre Victoria - 35760 SAINT-GREGOIRE	Date de validité :	31/12/2018

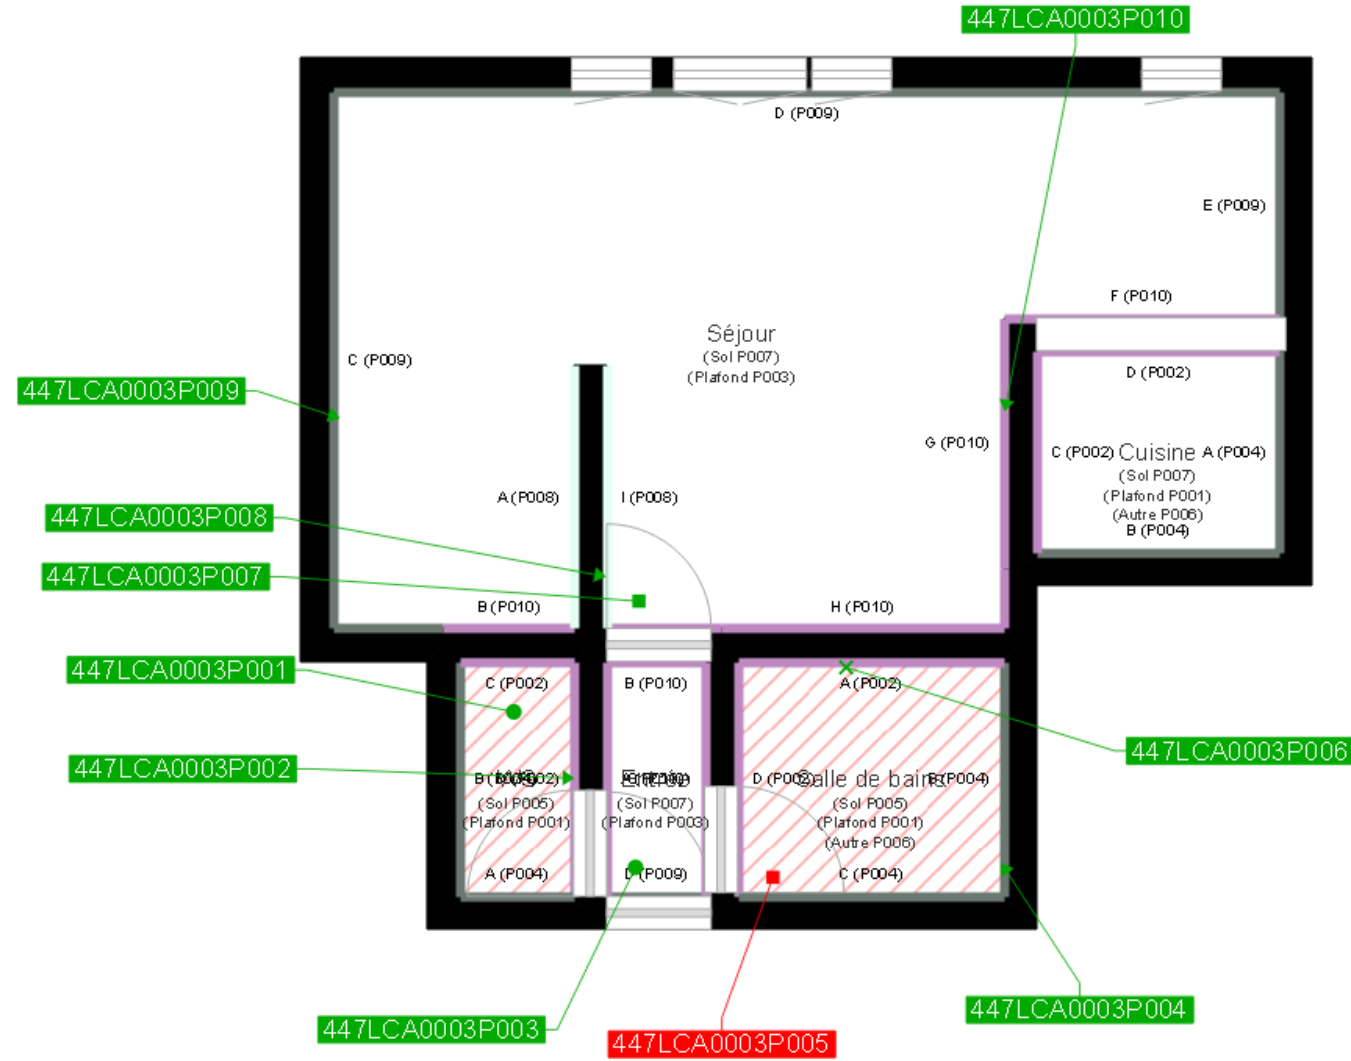
PIECE	ETAGE	ELEMENTS	DESCRIPTIF LABORATOIRE	REPERAGE	Echantillon	METHODE	ETAT	RESULTAT
Salle de bains		Revêtement souple	Dalle dure cassante bleue + colle polymère jaune non séparable + colle polymère jaune non séparable + colle polymère jaune non séparable + ragréage gris en faible quantité en vrac non séparable	Sol	447LCA0003P005	RESULTAT ANALYSE	BON ETAT	Fr2:Amiante détecté (Chrysotile)
Salle de bains		Revêtement souple	Dalle dure cassante bleue + colle polymère jaune non séparable + colle polymère jaune non séparable + colle polymère jaune non séparable + ragréage gris en faible quantité en vrac non séparable	Sol	447LCA0003P005	ZSO	BON ETAT	Fr2:Amiante détecté (Chrysotile)

PIECE	ETAGE	ELEMENTS	DESCRIPTIF LABORATOIRE	REPERAGE	Echantillon	METHODE	ETAT	RESULTAT
WC		Revêtement souple	Dalle dure cassante bleue + colle polymère jaune non séparable + colle polymère jaune non séparable + colle polymère jaune non séparable + ragréage gris en faible quantité en vrac non séparable	Sol	447LCA0003P005	ZSO	BON ETAT	Fr2:Amiante détecté (Chrysotile)
