Rapport de mission de repérage des matériaux et produits contenant de l'amiante avant réalisation de travaux

1 RUE LOUIS BLERIOT

77400 LAGNY SUR MARNE

RAPPORT N° :	447LCA0204	Laboratoire d'Analyses :	ITGA
Repérage réalisé le :	01/08/2018	Adresse laboratoire :	3 RUE ARMAND HERPIN LACROIX - CS 46537 35065 RENNES CEDEX
Accompagnateur :		Numéro d'accréditation :	1-5967
Par :	Mickaël JULIEN	Organisme d'assurance professionnelle :	AXA France
N° certificat :	CPDI 4129	Adresse assurance :	313 Terrasses de l'Arche 92727 NANTERRE CEDEX
Date d'obtention :	01/01/2017	N° de contrat d'assurance :	10063271004
Organisme certificateur	I.CERT Parc Edonia - Bâtiment G - Rue de la Terre Victoria - 35760 SAINT-GREGOIRE	Date de validité :	31/12/2018

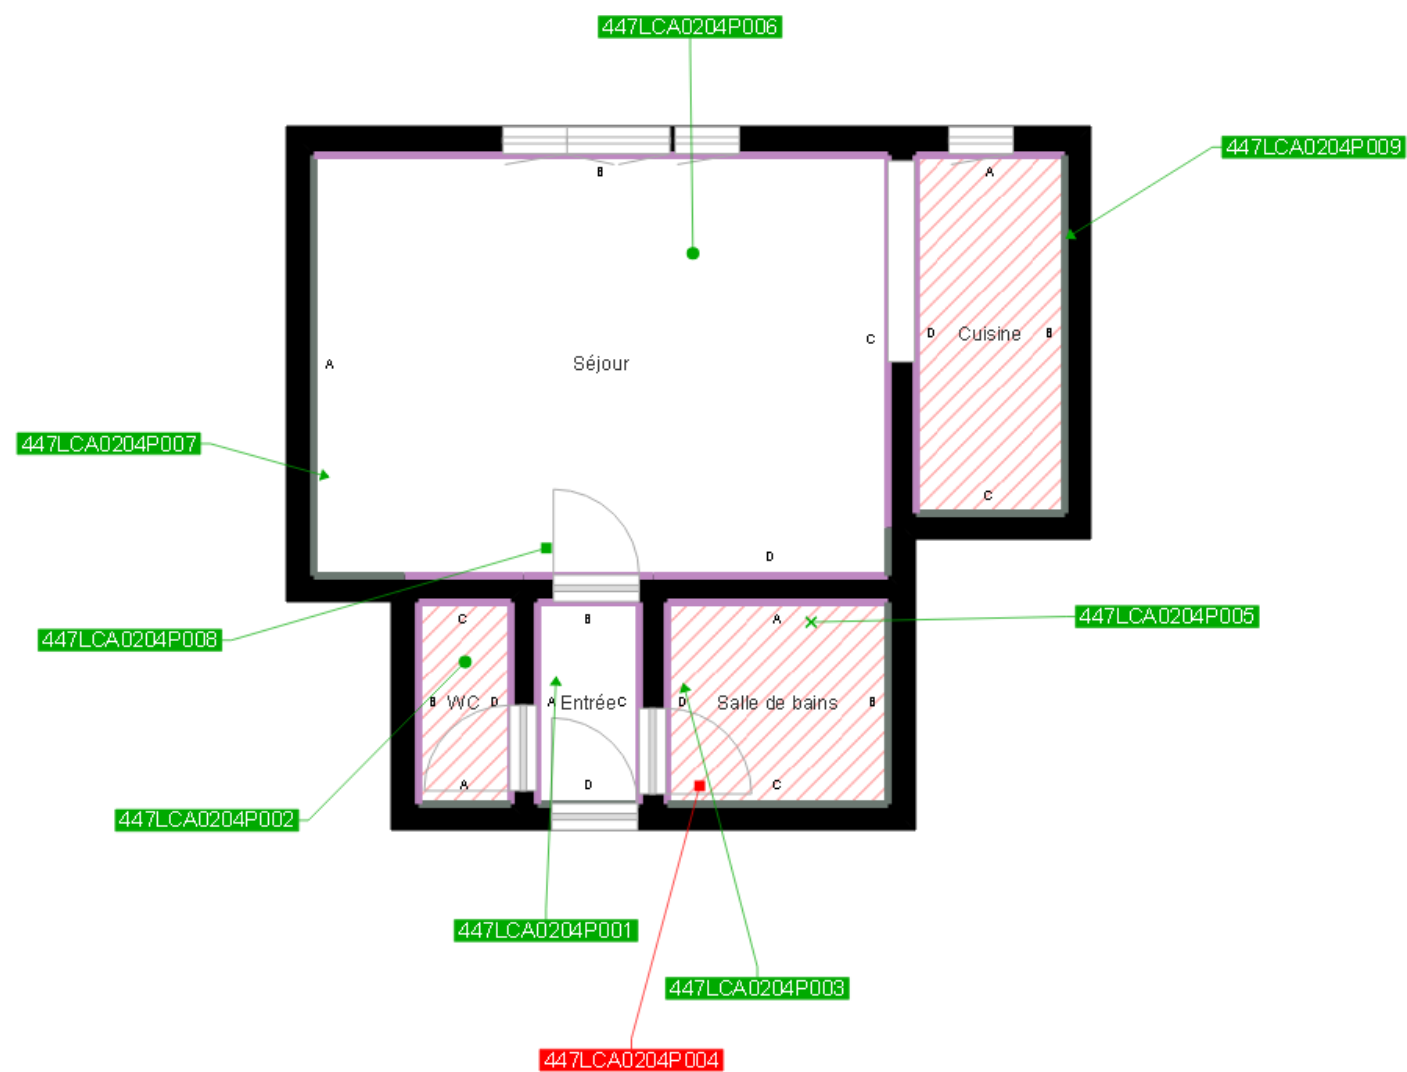
PIECE	ETAGE	ELEMENTS	DESCRIPTIF LABORATOIRE	REPERAGE	Echantillon	METHODE	ETAT	RESULTAT
Salle de bains		Revêtement souple	Colle bitumineuse noire + colle polymère jaune non séparable + ragréage gris en vrac non séparable	Sol	447LCA0204P004	RESULTAT ANALYSE	BON ETAT	Fr2:Amiante détecté (Chrysotile)
WC		Revêtement souple	Colle bitumineuse noire + colle polymère jaune non séparable + ragréage gris en vrac non séparable	Sol	447LCA0204P004	ZSO	BON ETAT	Fr2:Amiante détecté (Chrysotile)
Salle de bains		Revêtement souple	Colle bitumineuse noire + colle polymère jaune non séparable + ragréage gris en vrac non séparable	Sol	447LCA0204P004	ZSO	BON ETAT	Fr2:Amiante détecté (Chrysotile)
Cuisine		Revêtement souple	Colle bitumineuse noire + colle polymère jaune non séparable + ragréage gris en vrac non séparable	Sol	447LCA0204P004	ZSO	BON ETAT	Fr2:Amiante détecté (Chrysotile)
