## Rapport de mission de repérage des matériaux et produits contenant de l'amiante avant réalisation de travaux

1 RUE LOUIS BLERIOT

MODULE 447LCA0205  
77400 LAGNY SUR MARNE

RAPPORT N° :	447LCA0205	Laboratoire d'Analyses :	ITGA
Repérage réalisé le :	02/04/2019	Adresse laboratoire :	3 RUE ARMAND HERPIN LACROIX - CS 46537 35065 RENNES CEDEX
Accompagnateur :		Numéro d'accréditation :	1-5967
Par :	Mickaël JULIEN	Organisme d'assurance professionnelle :	AXA France
N° certificat :	CPDI 4129	Adresse assurance :	313 Terrasses de l'Arche 92727 NANTERRE CEDEX
Date d'obtention :	01/01/2017	N° de contrat d'assurance :	10158549604
Organisme certificateur	I.CERT Parc Edonia - Bâtiment G - Rue de la Terre Victoria - 35760 SAINT-GREGOIRE	Date de validité :	31/12/2019

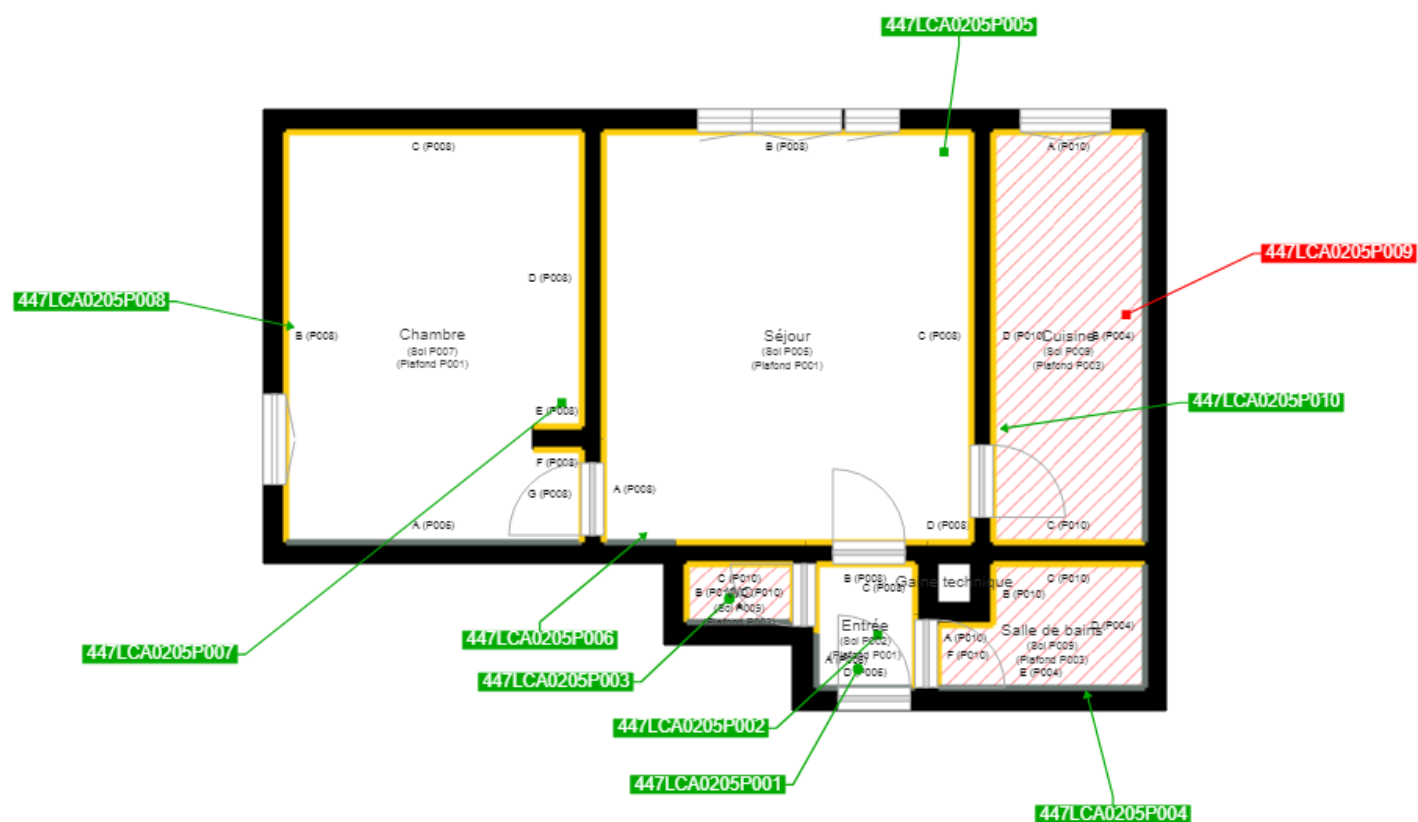
PIECE	ETAGE	ELEMENTS	DESCRIPTIF LABORATOIRE	REPERAGE	Echantillon	METHODE	ETAT	RESULTAT
Cuisine	RC	Revêtement souple	Colle polymère jaune non séparable + ragréage gris non séparable + colle bitumineuse noire	Sol	447LCA0205P009	RESULTAT ANALYSE	DEGRADATION PARTIELLE	Fr3:Amiante détecté (Chrysotile)
WC	RC	Revêtement souple	Colle polymère jaune non séparable + ragréage gris non séparable + colle bitumineuse noire	Sol	447LCA0205P009	ZPSO	DEGRADATION PARTIELLE	Fr3:Amiante détecté (Chrysotile)
Salle de bains	RC	Revêtement souple	Colle polymère jaune non séparable + ragréage gris non séparable + colle bitumineuse noire	Sol	447LCA0205P009	ZPSO	DEGRADATION PARTIELLE	Fr3:Amiante détecté (Chrysotile)
Cuisine	RC	Revêtement souple	Colle polymère jaune non séparable + ragréage gris non séparable + colle bitumineuse noire	Sol	447LCA0205P009	ZPSO	DEGRADATION PARTIELLE	Fr3:Amiante détecté (Chrysotile)
