Rapport de mission de repérage des matériaux et produits contenant de l'amiante avant réalisation de travaux

27 RUE HENRI GUILLAUMET

MODULE 447LBM0201
77400 LAGNY SUR MARNE

RAPPORT N° :	447LBM0201	Laboratoire d'Analyses :	ITGA
Repérage réalisé le :	21/02/2019	Adresse laboratoire :	3 RUE ARMAND HERPIN LACROIX - CS 46537 35065 RENNES CEDEX
Accompagnateur :		Numéro d'accréditation :	1-5967
Par :	Mohamed HANNOU	Organisme d'assurance professionnelle :	AXA France
N° certificat :	CPDI4755	Adresse assurance :	313 Terrasses de l'Arche 92727 NANTERRE CEDEX
Date d'obtention :	08/02/2018	N° de contrat d'assurance :	10158549604
Organisme certificateur	I.Cert Parc EDONIA - Bâtiment G - Rue de la Terre Victoria - 35760 SAINT GREGOIRE	Date de validité :	31/12/2019

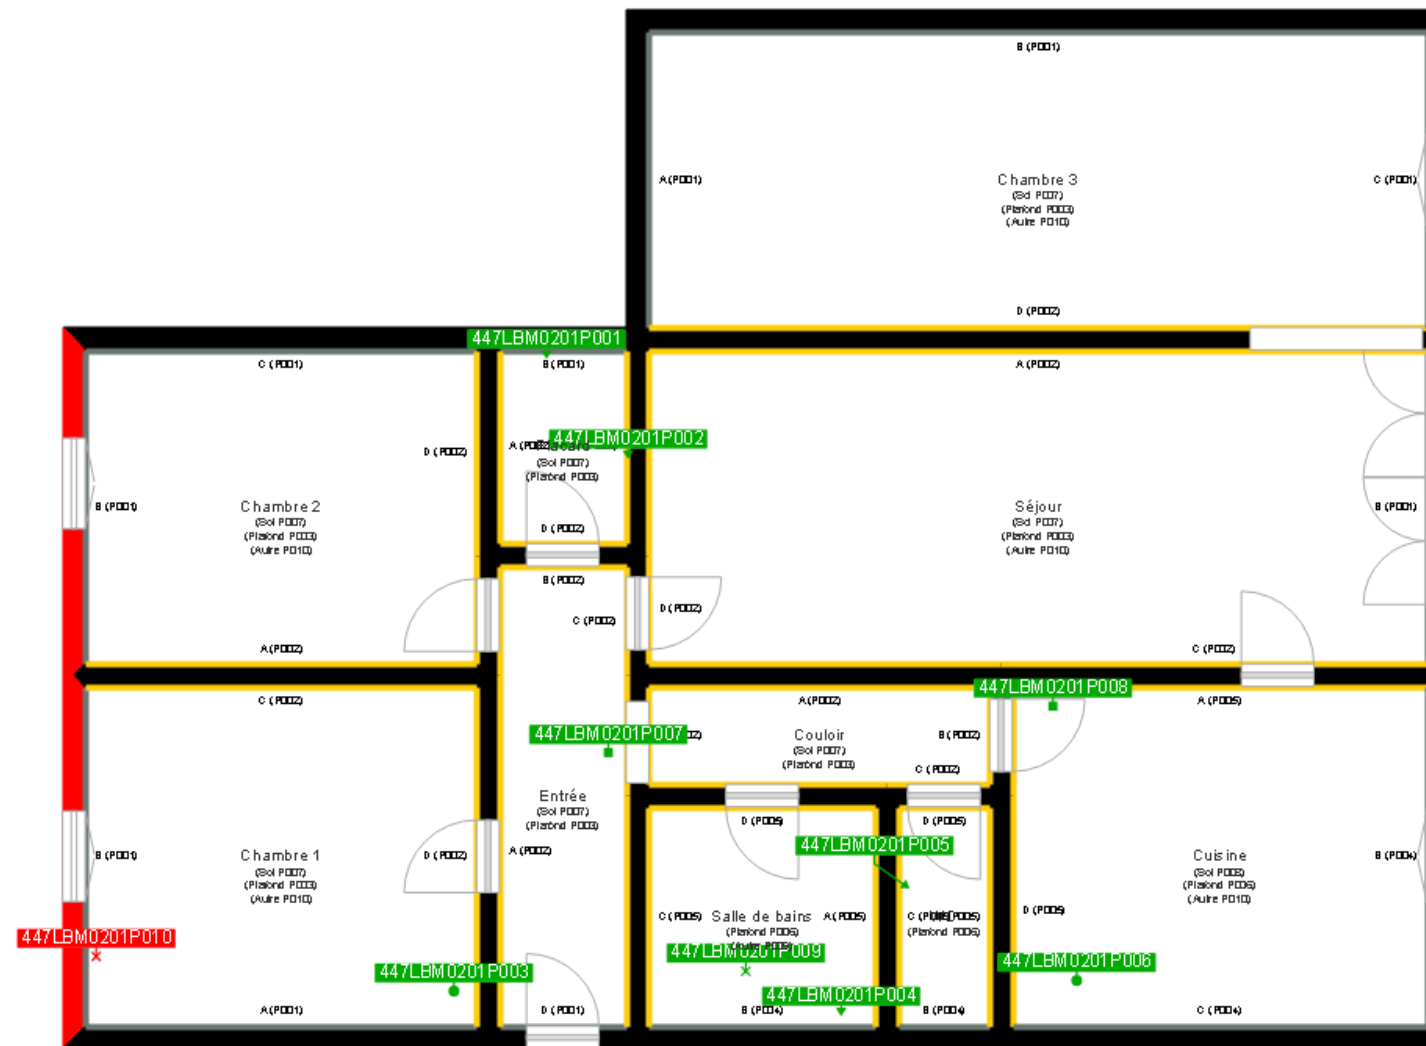
PIECE	ETAGE	ELEMENTS	DESCRIPTIF LABORATOIRE	REPERAGE	Echantillon	METHODE	ETAT	RESULTAT
Chambre 1	RC	Plaque de type « Glasal »		Mur B	447LBM0201P010	JP	BON ETAT	Amiante détectée
Chambre 2	RC	Plaque de type « Glasal »		Mur B	447LBM0201P010	JP	BON ETAT	Amiante détectée
Chambre 2	RC	Plaque de type « Glasal »		Mur C	447LBM0201P010	JP	BON ETAT	Amiante détectée
Chambre 1	RC	Plaque de type « Glasal »		Mur A	447LBM0201P010	JP	BON ETAT	Amiante détectée
Chambre 1	RC	Plaque de type « Glasal »		Mur B	447LBM0201P010	JP	BON ETAT	Amiante détectée
Séjour	RC	Plaque de type « Glasal »		Mur B	447LBM0201P010	JP	BON ETAT	Amiante détectée
Chambre 3	RC	Plaque de type « Glasal »		Mur A	447LBM0201P010	JP	BON ETAT	Amiante détectée
Chambre 3	RC	Plaque de type « Glasal »		Mur B	447LBM0201P010	JP	BON ETAT	Amiante détectée
Chambre 3	RC	Plaque de type « Glasal »		Mur C	447LBM0201P010	JP	BON ETAT	Amiante détectée
Cuisine	RC	Plaque de type « Glasal »		Mur B	447LBM0201P010	JP	BON ETAT	Amiante détectée
