## Rapport de mission de repérage des matériaux et produits contenant de l'amiante avant réalisation de travaux

**Référence : RAAT\_448LAL0102**

Adresse : 24 allée DES CEDRES 77400 LAGNY-SUR-MARNE

Numéro de lot : 448LAL0102

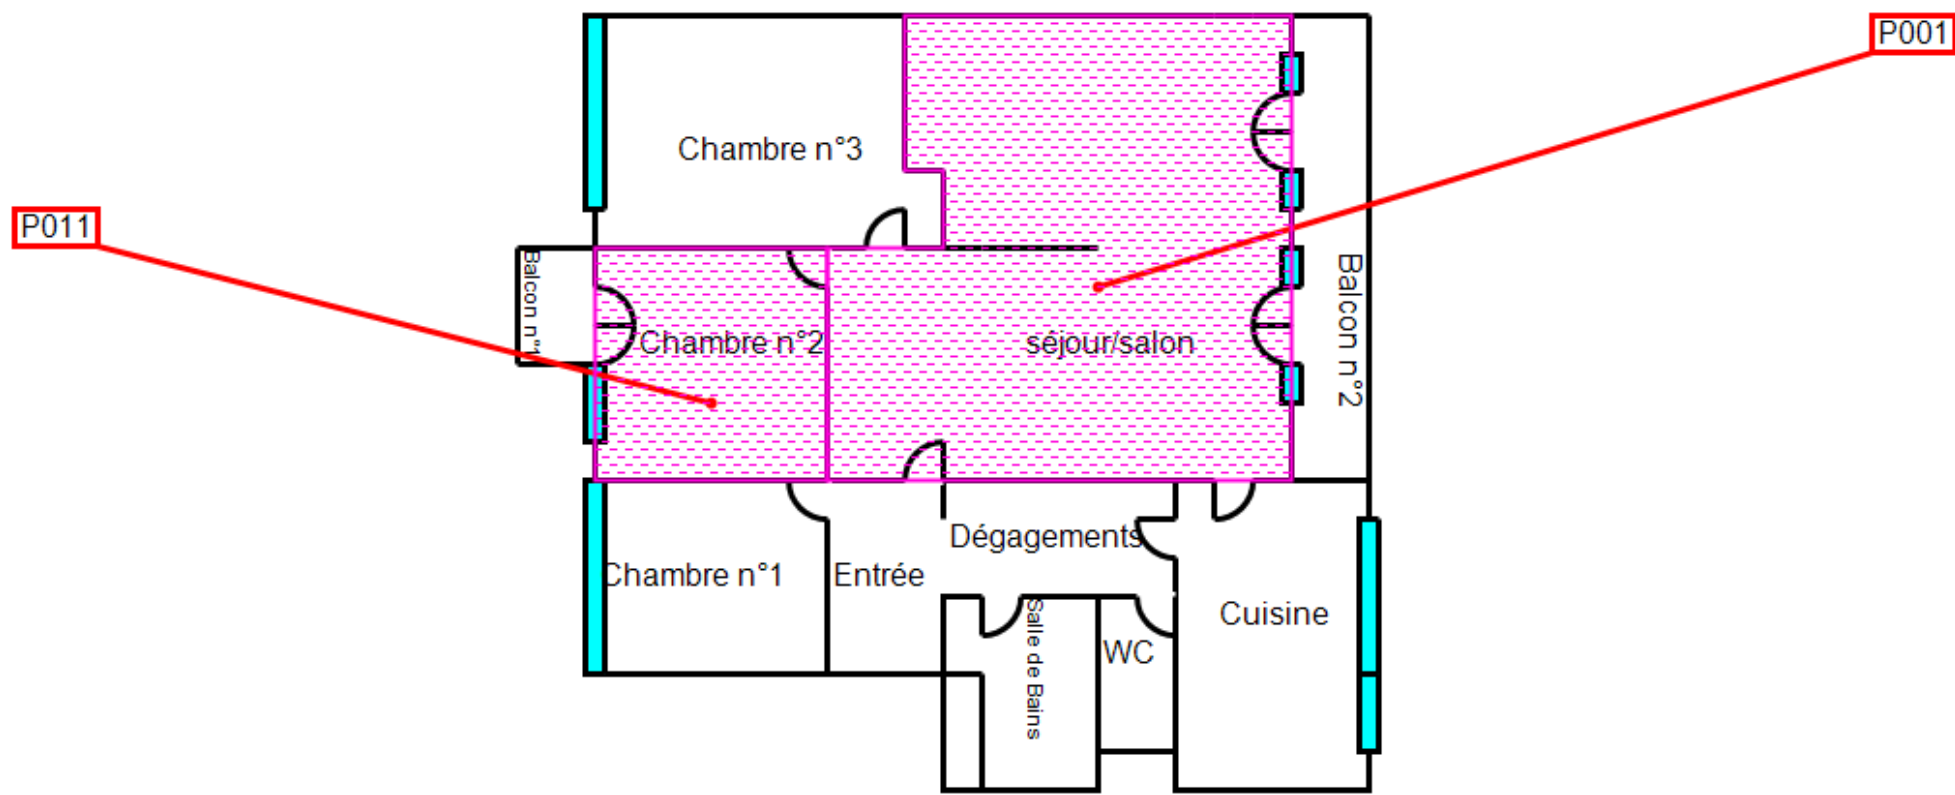
Client :		Titre :	Croquis N°2
N° dossier :	RAAT_448LAL0102	Adresse :	Bâtiment 24 allée DES CEDRES 77400 LAGNY-SUR-MARNE
N° planche :	2/2		
Type :	Croquis		
Date :	29/04/2021	Localisation / Bâtiment :	
Intervenant :	Rabah AYOUAZ	Niveau :	
Origine du plan :	Cabinet de diagnostics	Commentaire :

colle linoléum+ dalle de sol
