Rapport de mission de repérage des matériaux et produits contenant de l'amiante avant réalisation de travaux

34 ALLEE DES CEDRES LGT 217

77400 LAGNY SUR MARNE

RAPPORT N° :	448LAQ0302	Laboratoire d'Analyses :	ITGA
Repérage réalisé le :	13/02/2018	Adresse laboratoire :	3 RUE ARMAND HERPIN LACROIX - CS 46537 35065 RENNES CEDEX
Accompagnateur :		Numéro d'accréditation :	1-5967
Par :	Tristan BRUNOT	Organisme d'assurance professionnelle :	ALLIANZ
N° certificat :	CPDI 3541	Adresse assurance :	Direction Opérations Entreprises 5C Esplanade Charles de Gaulle 33081 BORDEAUX CEDEX
Date d'obtention :	27/12/2017	N° de contrat d'assurance :	55832566
Organisme certificateur	I.CERT PARC EDONIA - BAT G - RUE DE LA TERRE VICTORIA - 35760 SAINT GREGOIRE	Date de validité :	31/12/2018

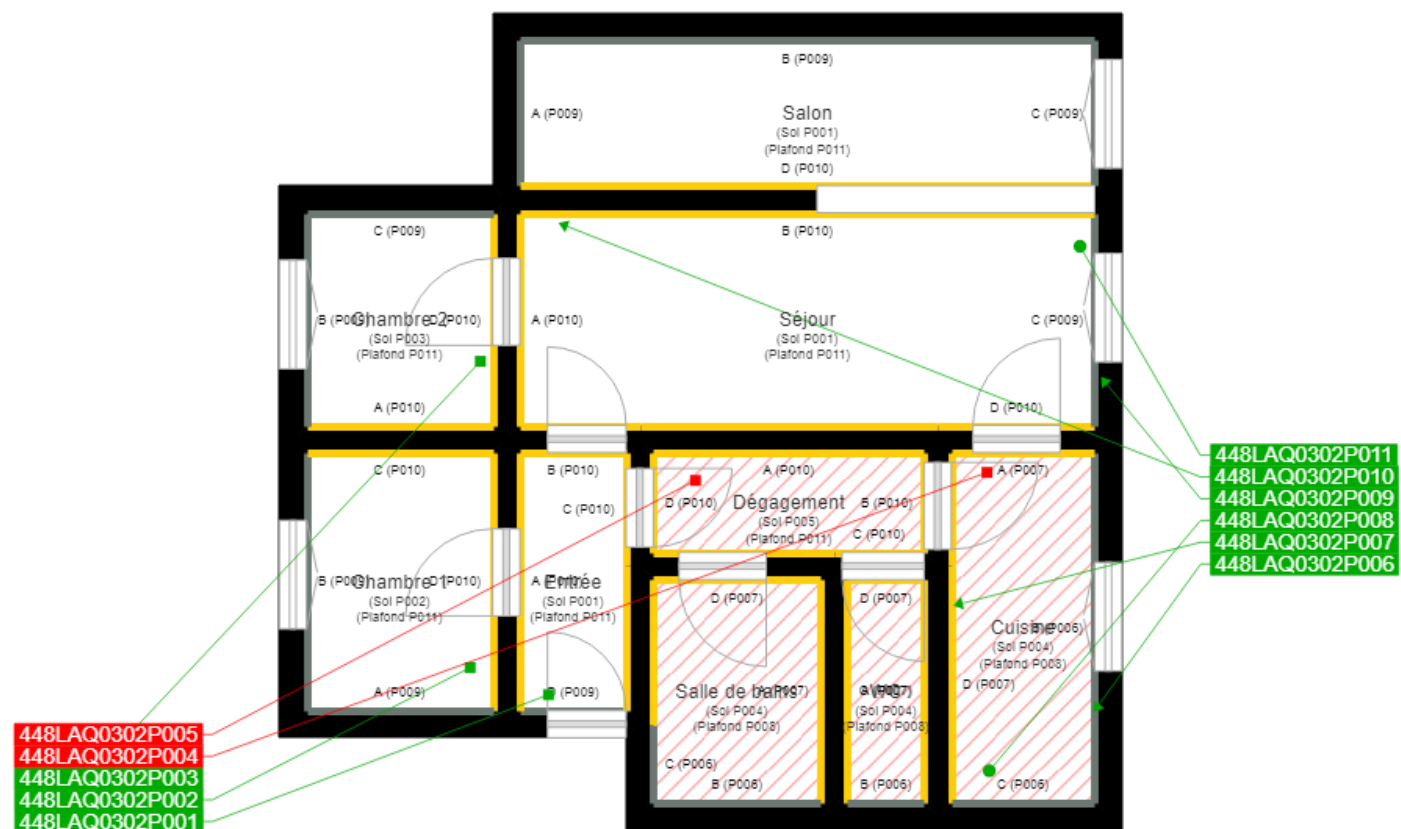
PIECE	ETAGE	ELEMENTS	DESCRIPTIF LABORATOIRE	REPERAGE	Echantillon	METHODE	ETAT	RESULTAT
Cuisine		Revêtement souple	Dalle dure cassante bleue	Sol	448LAQ0302P004	RESULTAT ANALYSE	BON ETAT	Fr1:Amiante détecté (Chrysotile)
Cuisine		Revêtement souple	Colle bitumineuse noire en faible quantité non séparable + ragréage gris + sous couche de ragréage beige non séparable	Sol	448LAQ0302P004	RESULTAT ANALYSE	BON ETAT	Fr3:Amiante détecté (Chrysotile)
Dégagement		Dalle de sol	Dalle dure cassante bleue	Sol	448LAQ0302P005	RESULTAT ANALYSE	BON ETAT	Fr1:Amiante détecté (Chrysotile)
Dégagement		Dalle de sol	Colle bitumineuse noire + ragréage gris non séparable	Sol	448LAQ0302P005	RESULTAT ANALYSE	BON ETAT	Fr2:Amiante détecté (Chrysotile)
Cuisine		Revêtement souple	Dalle dure cassante bleue	Sol	448LAQ0302P004	ZSO	BON ETAT	Fr1:Amiante détecté (Chrysotile)
Cuisine		Revêtement souple	Colle bitumineuse noire en faible quantité non séparable + ragréage gris + sous couche de ragréage beige non séparable	Sol	448LAQ0302P004	ZSO	BON ETAT	Fr3:Amiante détecté (Chrysotile)

Salle de bains		Revêtement souple	Dalle dure cassante bleue	Sol	448LAQ0302P004	ZSO	BON ETAT	Fr1:Amiante détecté (Chrysotile)

PIECE	ETAGE	ELEMENTS	DESCRIPTIF LABORATOIRE	REPERAGE	Echantillon	METHODE	ETAT	RESULTAT
Salle de bains		Revêtement souple	Colle bitumineuse noire en faible quantité non séparable + ragréage gris + sous couche de ragréage beige non séparable	Sol	448LAQ0302P004	ZSO	BON ETAT	Fr3:Amiante détecté (Chrysotile)
WC		Revêtement souple	Dalle dure cassante bleue	Sol	448LAQ0302P004	ZSO	BON ETAT	Fr1:Amiante détecté (Chrysotile)
WC		Revêtement souple	Colle bitumineuse noire en faible quantité non séparable + ragréage gris + sous couche de ragréage beige non séparable	Sol	448LAQ0302P004	ZSO	BON ETAT	Fr3:Amiante détecté (Chrysotile)
Dégagement		Dalle de sol	Dalle dure cassante bleue	Sol	448LAQ0302P005	ZSO	BON ETAT	Fr1:Amiante détecté (Chrysotile)
Dégagement		Dalle de sol	Colle bitumineuse noire + ragréage gris non séparable	Sol	448LAQ0302P005	ZSO	BON ETAT	Fr2:Amiante détecté (Chrysotile)
