## Pré-Rapport de mission de repérage des matériaux et produits contenant de l'amiante avant réalisation de travaux

4 ALLEE DES HETRES POURPRES LGT 37

77400 LAGNY SUR MARNE

RAPPORT N° :	448LBB0302	Laboratoire d'Analyses :	ITGA
Repérage réalisé le :	21/02/2018	Adresse laboratoire :	3 RUE ARMAND HERPIN LACROIX - CS 46537 35065 RENNES CEDEX
Accompagnateur :		Numéro d'accréditation :	1-5967
Par :	Mohamed SIDHOUM	Organisme d'assurance professionnelle :	AXA France
N° certificat :	CPDI4756	Adresse assurance :	313 Terrasses de l'Arche 92727 NANTERRE CEDEX
Date d'obtention :	08/02/2018	N° de contrat d'assurance :	10063271004
Organisme certificateur	I.Cert Parc EDONIA - Bâtiment G - Rue de la Terre Victoria - 35760 SAINT GREGOIRE	Date de validité :	31/12/2018

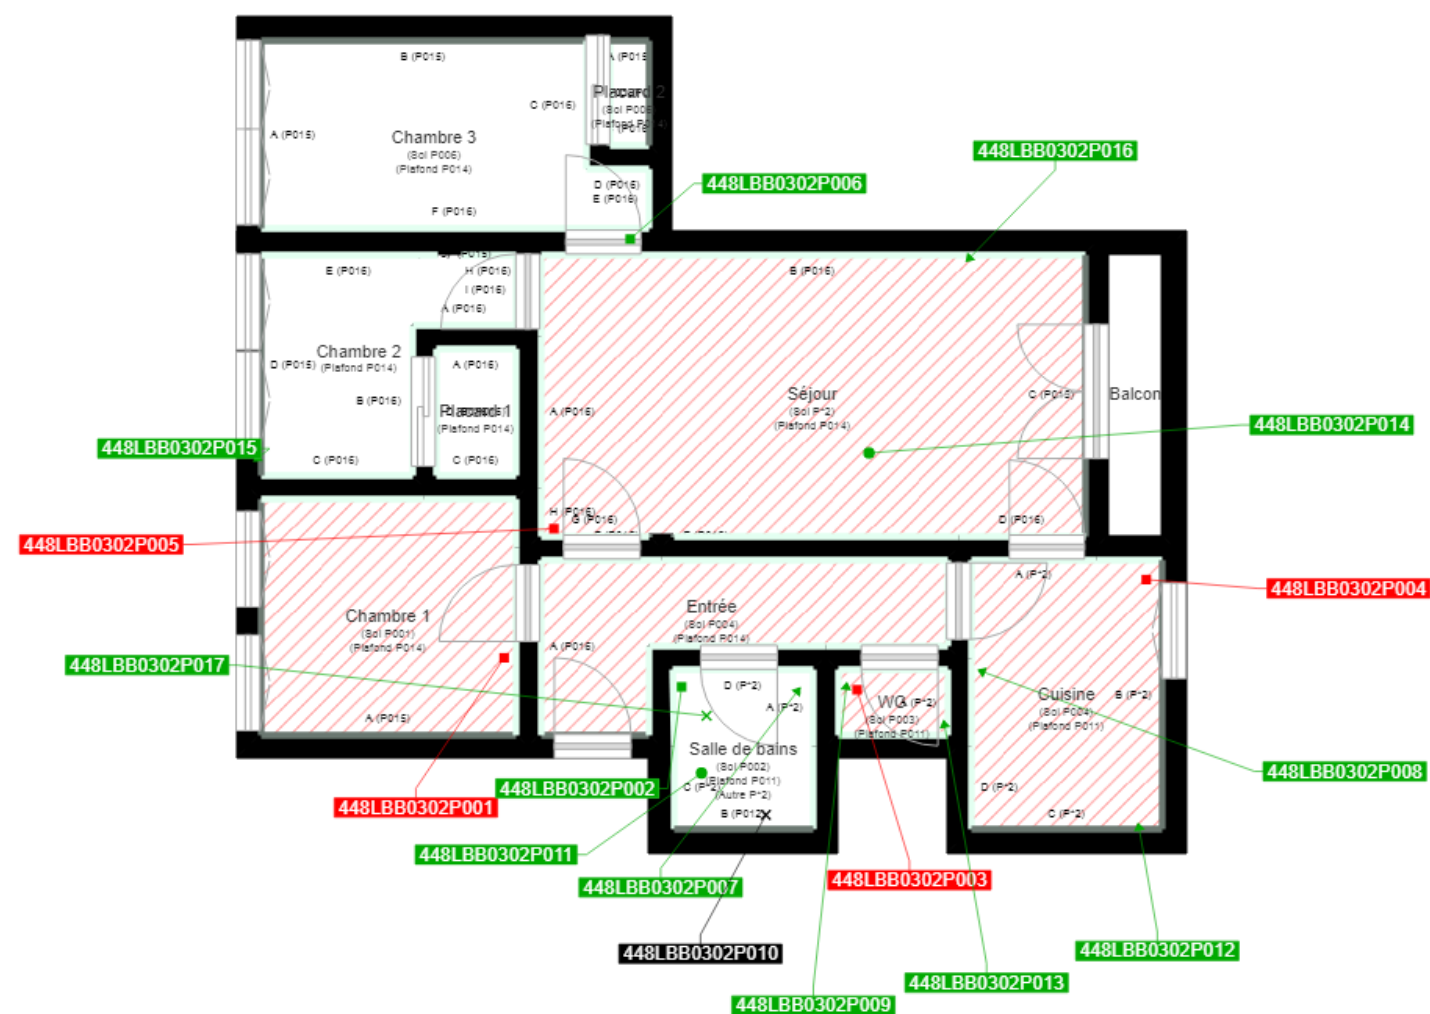
PIECE	ETAG E	ELEMENT S	DESCRIPTIF LABORATOIR E	REPERAG E	Echantillon	METHOD E	ETAT	RESULTAT
Séjour		Dalle de sol	Dalle dure cassante verte	Sol	448LBB0302P005	RESULTAT ANALYSE	BON ETAT	Fr1:Amiant e détecté (Chrysotile)
Chambre 1		Dalle de sol	Dalle dure cassante verte	Sol	448LBB0302P001	RESULTAT ANALYSE	BON ETAT	Fr2:Amiant e détecté (Chrysotile)
WC		Carrelage	Colle bitumineuse noire + couche plâtreuse blanche non séparable	Sol	448LBB0302P003	RESULTAT ANALYSE	BON ETAT	Fr2:Amiant e détecté (Chrysotile)
Cuisine		Carrelage	Colle bitumineuse noire	Sol	448LBB0302P004	RESULTAT ANALYSE	DEGRADATION PARTIELLE	Fr2:Amiant e détecté (Chrysotile)
Séjour		Dalle de sol	Dalle dure cassante verte	Sol	448LBB0302P005	ZSO	BON ETAT	Fr1:Amiant e détecté (Chrysotile)
Chambre 1		Dalle de sol	Dalle dure cassante verte	Sol	448LBB0302P001	ZSO	BON ETAT	Fr2:Amiant e détecté (Chrysotile)
WC		Carrelage	Colle bitumineuse noire + couche plâtreuse blanche non séparable	Sol	448LBB0302P003	ZSO	BON ETAT	Fr2:Amiant e détecté (Chrysotile)

Cuisine		Carrelage	Colle bitumineuse noire	Sol	448LBB0302P004	ZSO	DEGRADATION PARTIELLE	Fr2:Amiant e détecté (Chrysotile)
Entrée		Carrelage	Colle bitumineuse noire	Sol	448LBB0302P004	ZSO	DEGRADATION PARTIELLE	Fr2:Amiant e détecté (Chrysotile)
