Rapport de mission de repérage des matériaux et produits contenant de l'amiante avant réalisation de travaux

Référence : RAAT_448LAB0201

Le 01/07/2021

Adresse : 4 allée DES CEDRES 77400 LAGNY-SUR-MARNE

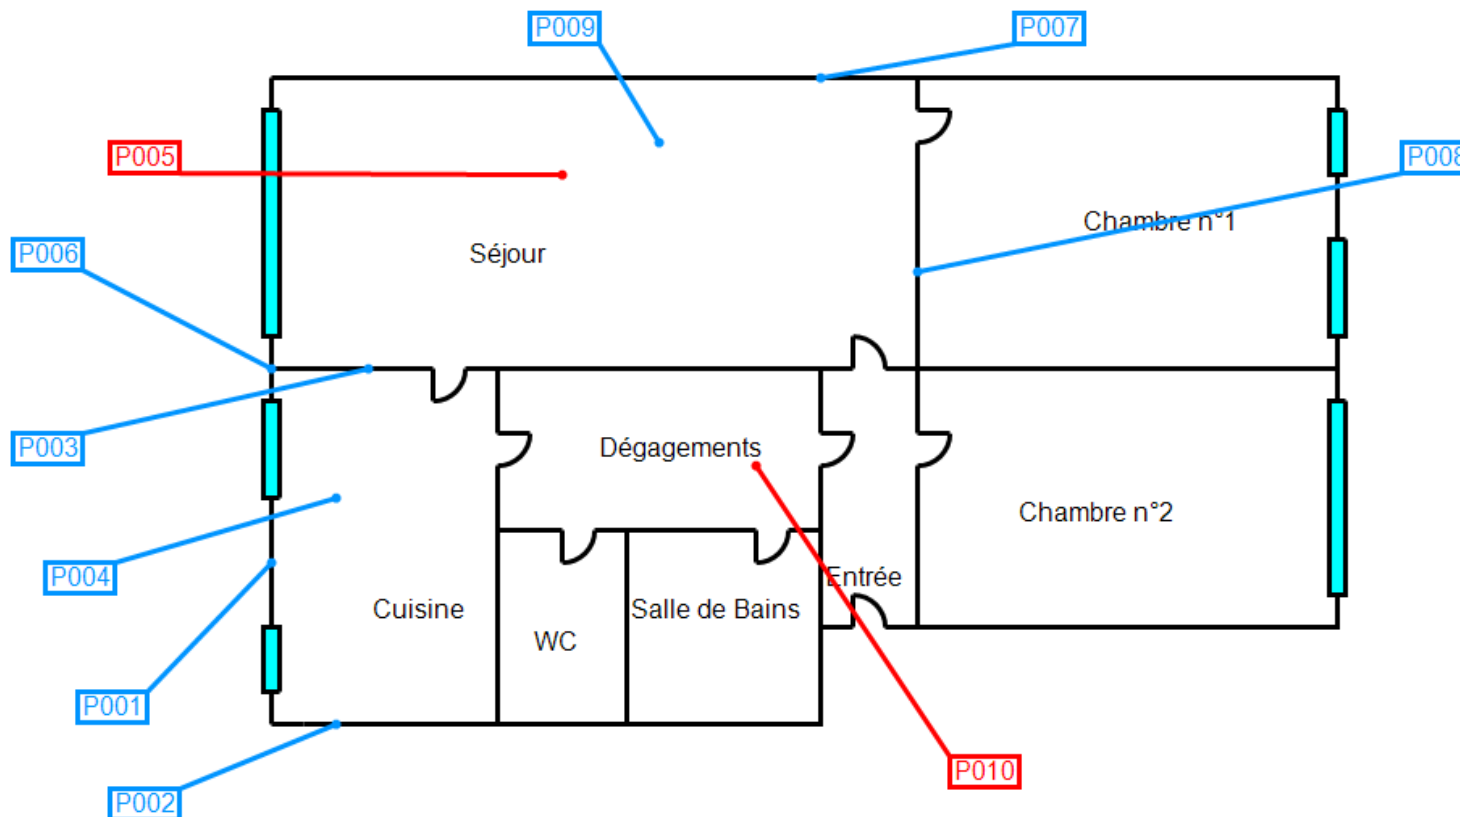
Planche de repérage

Client :	HABITAT 77 OPH DE SEINE ET	Titre :	Localisation prélèvement	
N° dossier :	RAAT_448LAB0201	Adresse :	Bâtiment 4 allée DES CEDRES 77400 LAGNY-SUR-MARNE	
N° planche :	1/2			Version : 0
Type :	Croquis			
Date :	22/07/2021	Localisation / Bâtiment :		
Intervenant :	MARTIN Olivier	Niveau :		
Origine du plan :	Cabinet de diagnostics	Commentaire :
