Rapport de mission de repérage des matériaux et produits contenant de l'amiante avant réalisation de travaux

Référence : RAAT_448LAK0202

Le 20/04/2021

Adresse : 22 allée DU CEDRES 77400 LAGNY-SUR-MARNE

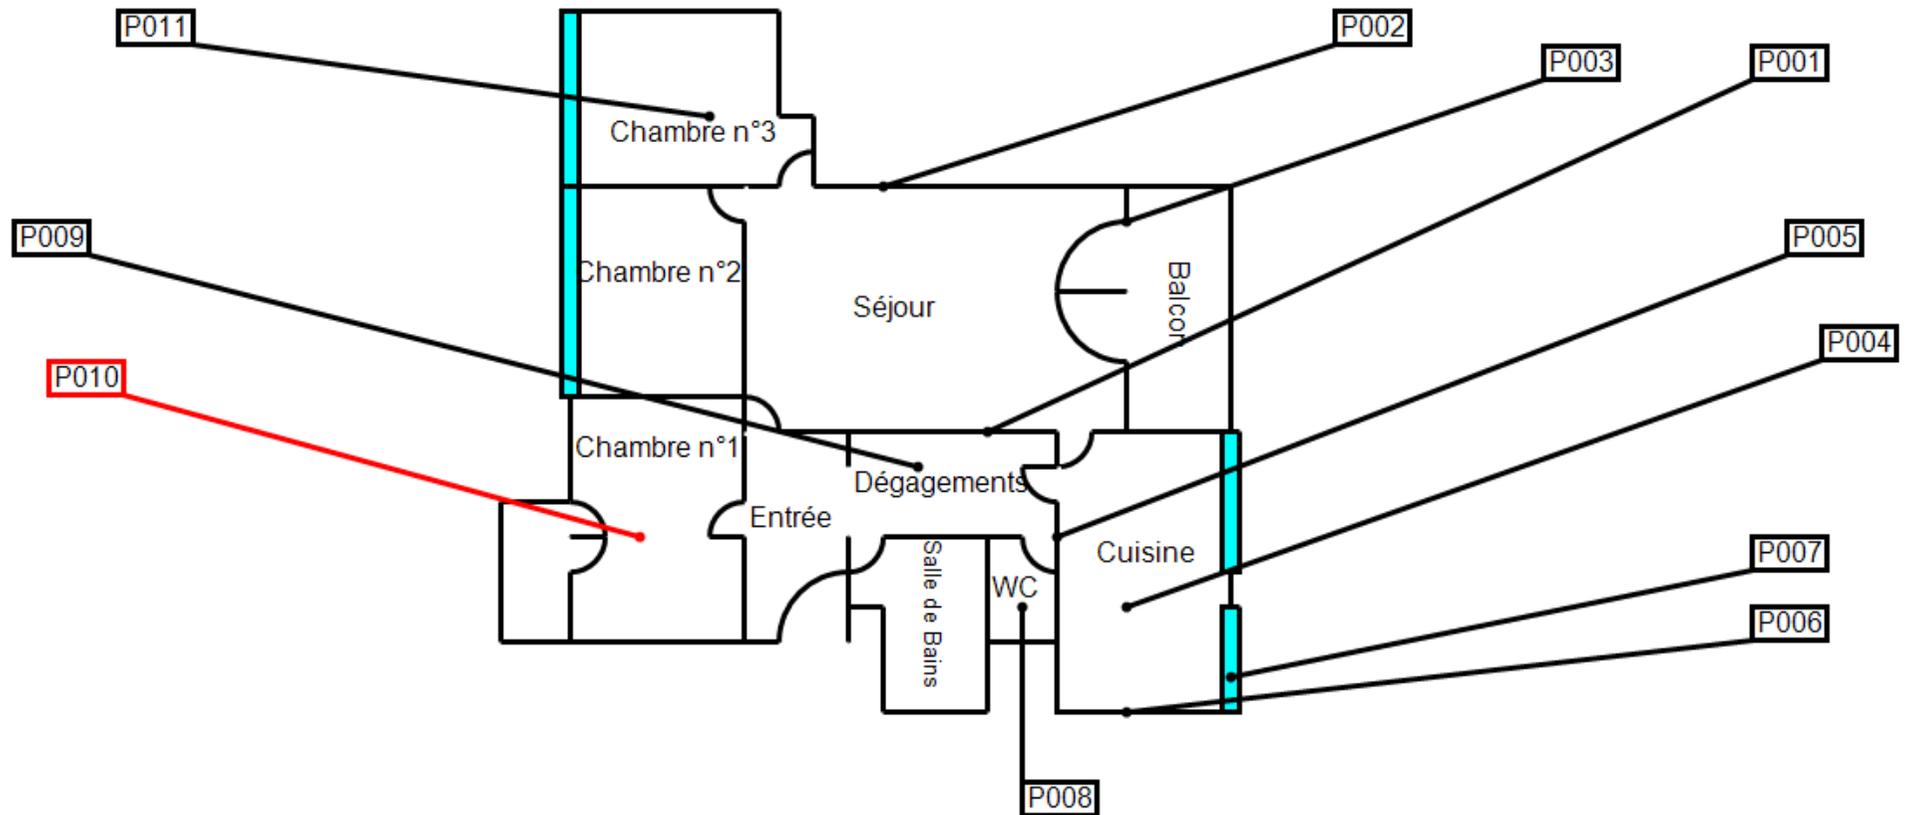
Planche de repérage

Client :	HABITAT 77 OPH DE SEINE DE	Titre :	Croquis N°1	
N° dossier :	RAAT_448LAK0202	Adresse :	Bâtiment 22 allée DU CEDRES 77400 LAGNY-SUR-MARNE	
N° planche :	1/2			Version : 0
Type :	Croquis			
Date :	06/05/2021	Localisation / Bâtiment :		
Intervenant :	Rabah AYOUAZ	Niveau :		
Origine du plan :	Cabinet de diagnostics	Commentaire :
