Rapport de mission de repérage des matériaux et produits contenant de l'amiante avant réalisation de travaux

Référence : RAAT_448LAN0002

Le 28/06/2021

Adresse : 28 allée Des cèdres 77400 LAGNY-SUR-MARNE

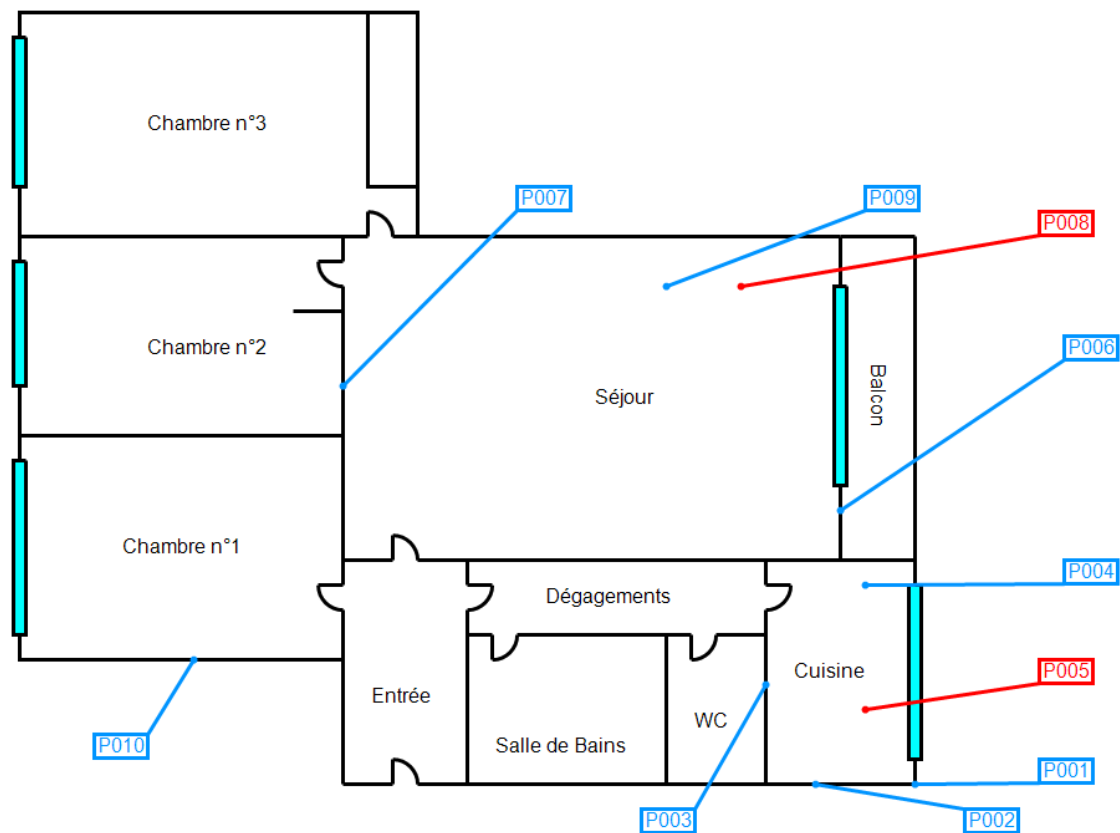
Planche de repérage

Cliant :	HABITAT 77 OPH DE SEINE DE	Titre :	Localisation prélèvement	
N° dossier :	RAAT_448LAN0002	Adresse :	Bâtiment 28 allée Des cedres 77400 LAGNY-SUR-MARNE	
N° planche :	1/2			Version : 0
Type :	Croquis			
Date :	13/07/2021	Localisation / Bâtiment :		
Intervenant :	MARTIN Olivier	Niveau :		
Origine du plan :	Cabinet de diagnostics	Commentaire :
