Rapport de mission de repérage des matériaux et produits contenant de l'amiante avant réalisation de travaux

18 ALLEE DES CEDRES

MODULE 448LAI0302
77400 LAGNY SUR MARNE

RAPPORT N° :	448LAI0302	Laboratoire d'Analyses :	ITGA
Repérage réalisé le :	14/02/2019	Adresse laboratoire :	3 RUE ARMAND HERPIN LACROIX - CS 46537 35065 RENNES CEDEX
Accompagnateur :		Numéro d'accréditation :	1-5967
Par :	Mickaël JULIEN	Organisme d'assurance professionnelle :	AXA France
N° certificat :	CPDI 4129	Adresse assurance :	313 Terrasses de l'Arche 92727 NANTERRE CEDEX
Date d'obtention :	01/01/2017	N° de contrat d'assurance :	10158549604
Organisme certificateur	I.CERT Parc Edonia - Bâtiment G - Rue de la Terre Victoria - 35760 SAINT-GREGOIRE	Date de validité :	31/12/2019

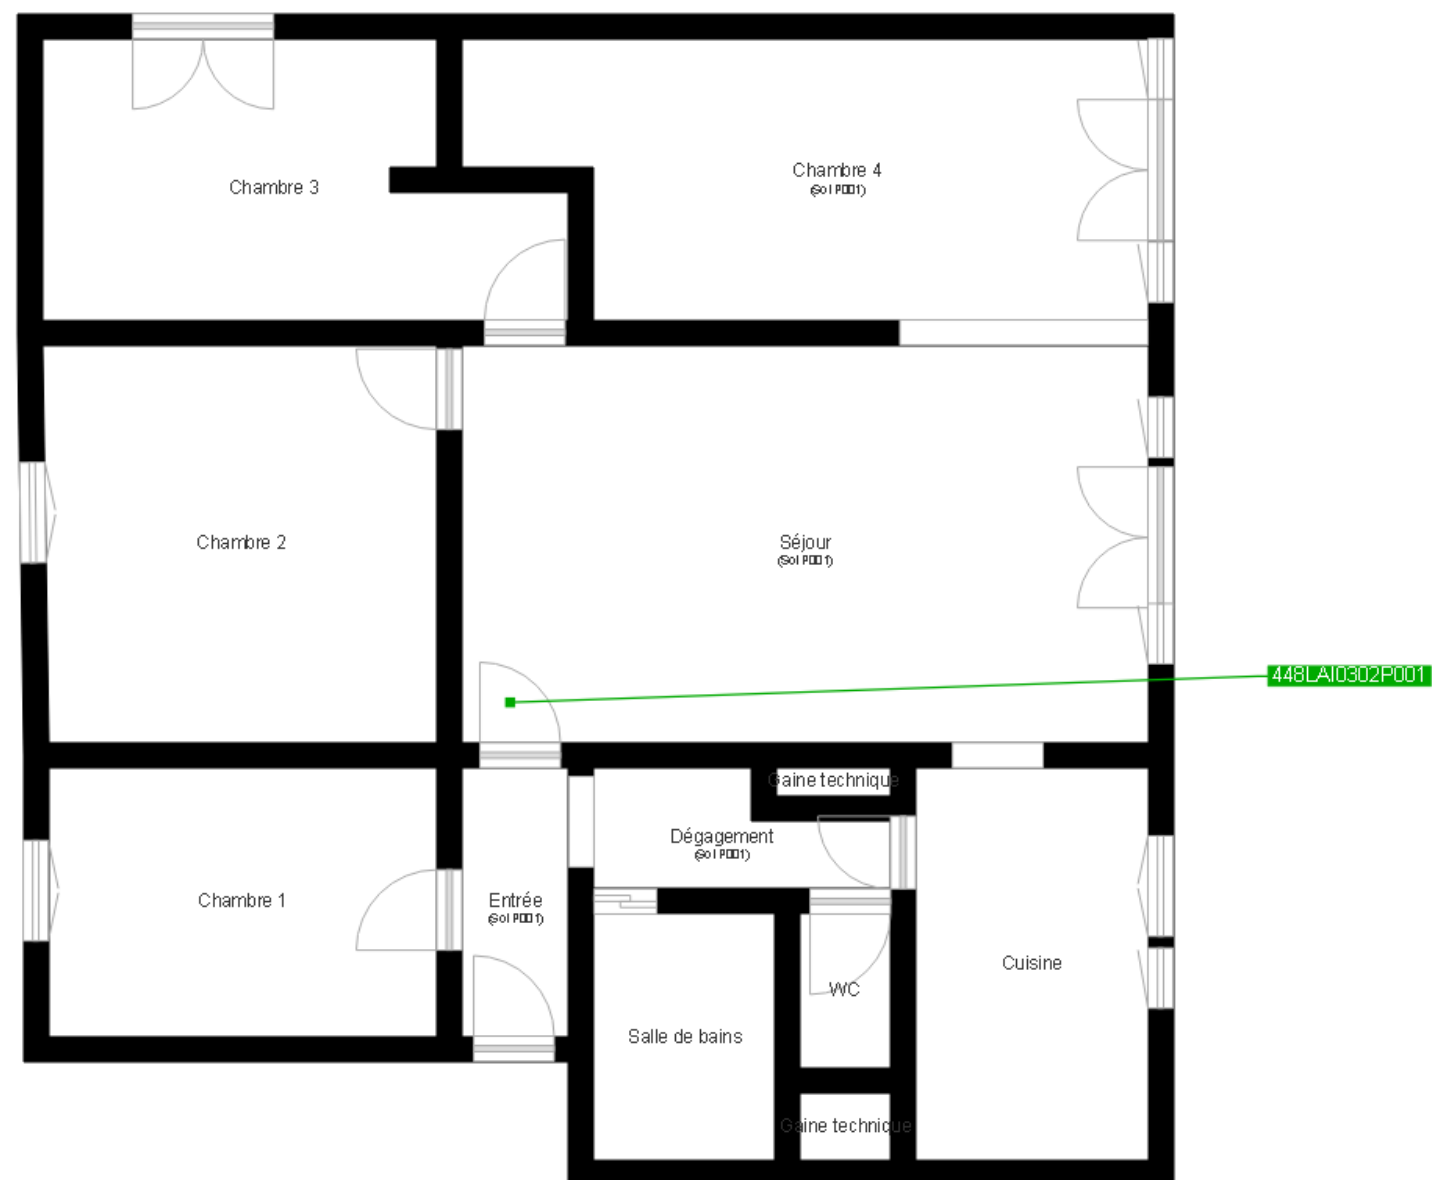
PIECE	ETAGE	ELEMENTS	DESCRIPTIF LABORATOIRE	Echantillon	REPERAGE	ETAT	RESULTAT	METHODE
Séjour	R+3	Dalle de sol	Revêtement souple beige	448LAI0302P001	Sol	DEGRADATION PARTIELLE	Fr1:Amiante non détecté	RESULTAT ANALYSE
Séjour	R+3	Dalle de sol	Colle polymère jaune non séparable + ragréage rose	448LAI0302P001	Sol	DEGRADATION PARTIELLE	Fr2:Amiante non détecté	RESULTAT ANALYSE
Entrée	R+3	Dalle de sol	Revêtement souple beige	448LAI0302P001	Sol	DEGRADATION PARTIELLE	Fr1:Amiante non détecté	ZPSO
Entrée	R+3	Dalle de sol	Colle polymère jaune non séparable + ragréage rose	448LAI0302P001	Sol	DEGRADATION PARTIELLE	Fr2:Amiante non détecté	ZPSO
Dégagement	R+3	Dalle de sol	Revêtement souple beige	448LAI0302P001	Sol	DEGRADATION PARTIELLE	Fr1:Amiante non détecté	ZPSO
Dégagement	R+3	Dalle de sol	Colle polymère jaune non séparable + ragréage rose	448LAI0302P001	Sol	DEGRADATION PARTIELLE	Fr2:Amiante non détecté	ZPSO
