Rapport de mission de repérage des matériaux et produits contenant de l'amiante dans les immeubles bâtis avant réalisation de travaux

Numéro de dossier : RAT_448LAI0002
Date du repérage : 04/04/2025

Immeuble bâti visité	
Adresse	Rue : 18 Allée Des Cèdres (448LAI0002) Bât., escalier, niveau, appartement n°, lot n°: Bat. A000; Esc. AI; Etage RDC; Porte 140, Lot numéro 448LAI0002 Code postal, ville : . 77400 LAGNY SUR MARNE (France)
Périmètre de repérage : Ensemble du Logement
Type de logement : Appartement
Fonction principale du bâtiment : Habitation (partie privative d'immeuble)
Date de construction : Date du permis de construire non connue

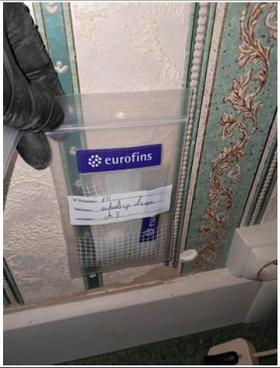
Zone	Identifiant + Description	Conclusion (justification)	Photo
M011	<p><u>Localisation</u> : Rez de chaussée - Chambre 3 <u>Echantillons</u> : P011 <u>Description</u> : Matériau fibreux de type papier peint (vert) ; matériau fibreux de type papier peint (bleu) ; matériau de type peinture (beige) ; matériau semi-dur de type plâtre (blanc)</p>	<p>Absence d'amiante (Après analyse en laboratoire)</p>

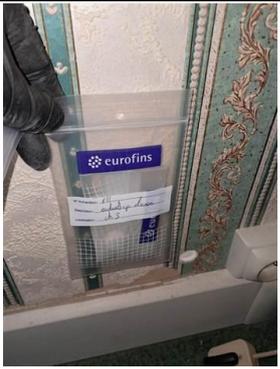
M011-2	<p><u>Localisation</u> : Rez de chaussée - Chambre 3 <u>Echantillons</u> : P011-2 <u>Description</u> : Matériau semi-dur de type plâtre (blanc)</p>	<p>Absence d'amiante (Après analyse en laboratoire)</p>

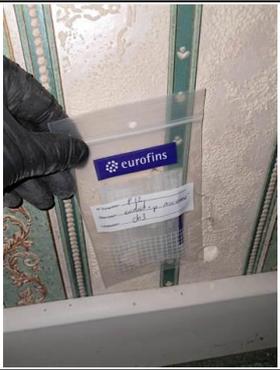
M012	<p><u>Localisation</u> : Rez de chaussée - Chambre 3 <u>Echantillons</u> : P012 <u>Description</u> : Matériau semi-dur de type plâtre (blanc)</p>	<p>Absence d'amiante (Après analyse en laboratoire)</p>

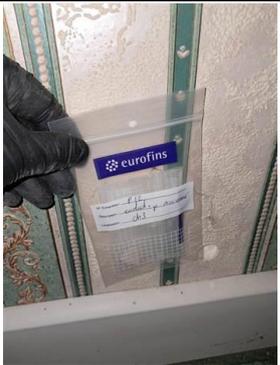
M012-2	<p><u>Localisation</u> : Rez de chaussée - Chambre 3 <u>Echantillons</u> : P012-2 <u>Description</u> : Matériau fibreux de type papier peint (beige) ; matériau fibreux de type papier peint (noir) ; matériau fibreux de type papier peint (bleu) ; matériau de type peinture (beige) ; matériau semi-dur de type plâtre (blanc)</p>	<p>Absence d'amiante (Après analyse en laboratoire)</p>

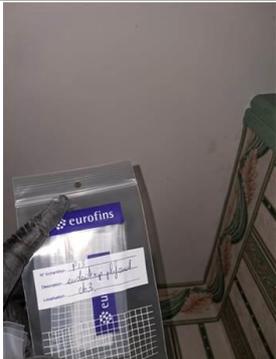
Zone	Identifiant + Description	Conclusion (justification)	Photo
M013	<p><u>Localisation</u> : Rez de chaussée - Chambre 3 <u>Echantillons</u> : P013 <u>Description</u> : Enduit Peinture</p>	<p>Absence d'amiante (Après analyse en laboratoire)</p>

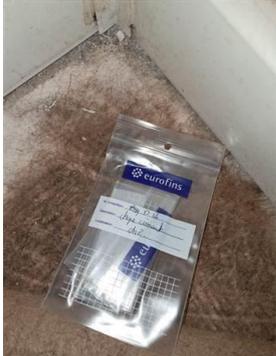
M014	<p><u>Localisation</u> : Rez de chaussée - Chambre 2 <u>Echantillons</u> : P014 <u>Description</u> : Chape ciment</p>	<p>Absence d'amiante (Après analyse en laboratoire)</p>

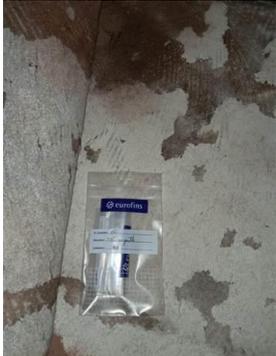
M015	<p><u>Localisation</u> : Rez de chaussée - Chambre 1 <u>Echantillons</u> : P015 <u>Description</u> : Colle moquette</p>	<p>Absence d'amiante (Après analyse en laboratoire)</p>

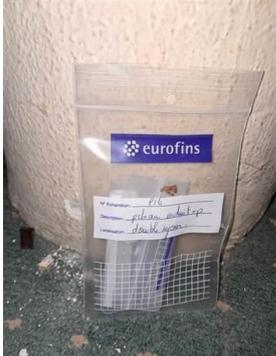
M016	<p><u>Localisation</u> : Rez de chaussée - Double Séjour <u>Echantillons</u> : P016 <u>Description</u> : Enduit peinture Conduit fluides</p>	<p>Absence d'amiante (Après analyse en laboratoire)</p>

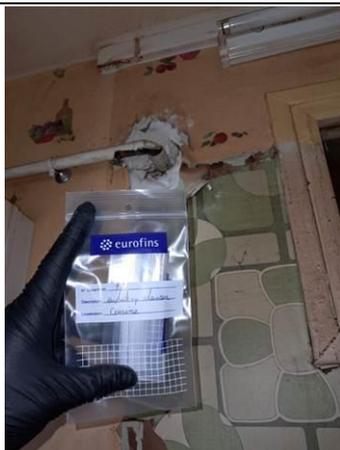
Photo n° PhA001
Localisation : Rez de chaussée - Cuisine
Ouvrage : 3 - Parois verticales intérieures - Cloisons sèches (assemblées, préfabriquées)
Partie d'ouvrage : Enduits à base de plâtre ou ciment projetés, lissés ou talochés
Description : Enduits Peinture

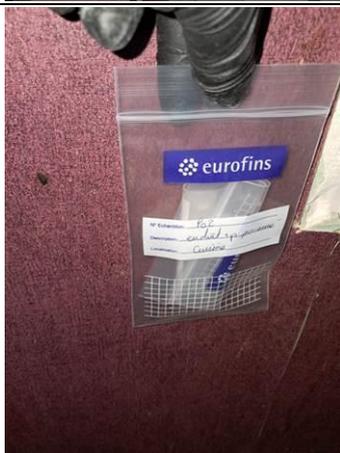
Photo n° PhA002
Localisation : Rez de chaussée - Cuisine
Ouvrage : 3 - Parois verticales intérieures - Murs et cloisons maçonnés
Partie d'ouvrage : Enduit à base de plâtre lissé ou taloché
Description : Matériau de type système d'enduit peinture (vert) ; matériau semi-dur de type plâtre (blanc)

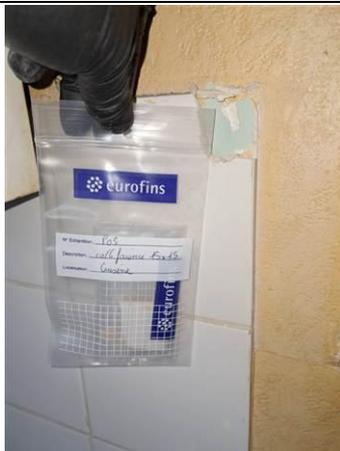
Photo n° PhA003
Localisation : Rez de chaussée - Cuisine
Ouvrage : 3 - Parois verticales intérieures - Revêtements de murs, poteaux, cloisons, gaines, coffres
Partie d'ouvrage : Colle de faïence
Description : Colle de faïence

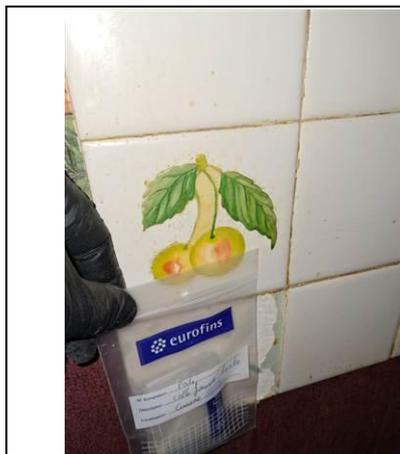
Photo n° PhA004
Localisation : Rez de chaussée - Cuisine
Ouvrage : 3 - Parois verticales intérieures - Revêtements de murs, poteaux, cloisons, gaines, coffres
Partie d'ouvrage : Colle de faïence
Description : Colle de faïence

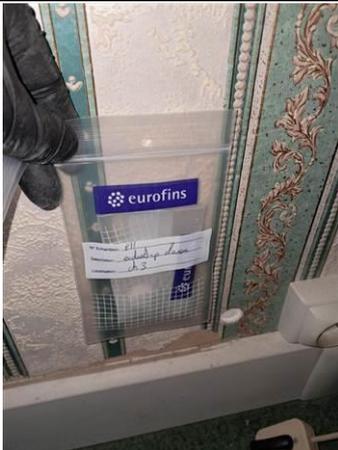
Photo n° PhA009
 Localisation : Rez de chaussée - Chambre 3
 Ouvrage : 3 - Parois verticales intérieures - Cloisons sèches (assemblées, préfabriquées)
 Partie d'ouvrage : Enduits à base de plâtre ou ciment projetés, lissés ou talochés
 Description : Matériau fibreux de type papier peint (vert) ; matériau fibreux de type papier peint (bleu) ; matériau de type peinture (beige) ; matériau semi-dur de type plâtre (blanc)

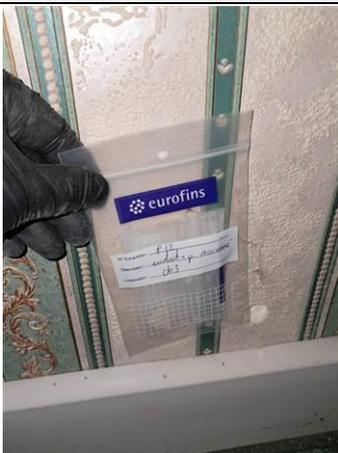
Photo n° PhA010
 Localisation : Rez de chaussée - Chambre 3
 Ouvrage : 3 - Parois verticales intérieures - Murs et cloisons maçonnés
 Partie d'ouvrage : Enduit à base de plâtre lissé ou taloché
 Description : Matériau semi-dur de type plâtre (blanc)

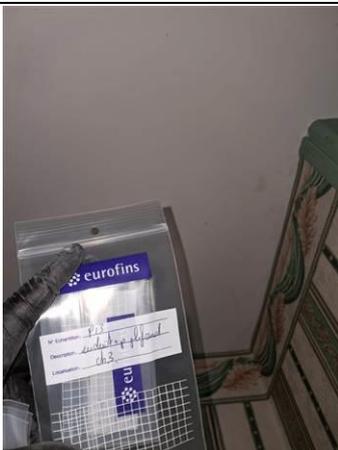
Photo n° PhA011
 Localisation : Rez de chaussée - Chambre 3
 Ouvrage : 4 - Plafonds et faux plafonds - Plafonds
 Partie d'ouvrage : Enduit à base de plâtre lissé ou taloché
 Description : Enduit Peinture

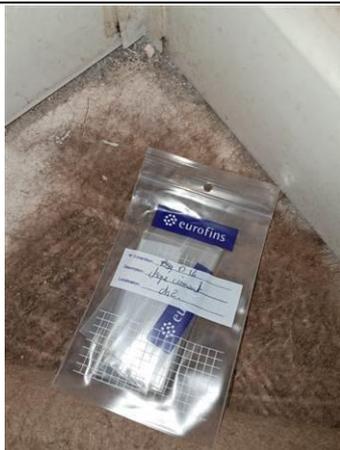
Photo n° PhA012
Localisation : Rez de chaussée - Chambre 2
Ouvrage : 5 - Planchers et planchers techniques - Revêtements de sols
Partie d'ouvrage : Ragréage
Description : Chape ciment

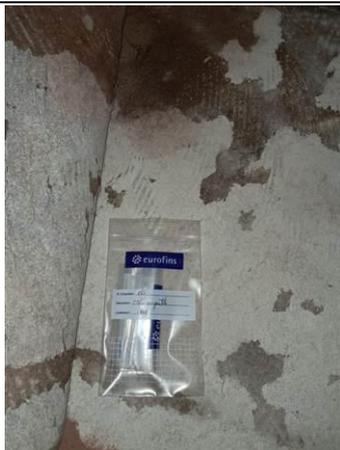
Photo n° PhA013
Localisation : Rez de chaussée - Chambre 1
Ouvrage : 5 - Planchers et planchers techniques - Revêtements de sols
Partie d'ouvrage : Colle non bitumineuse
Description : Colle moquette

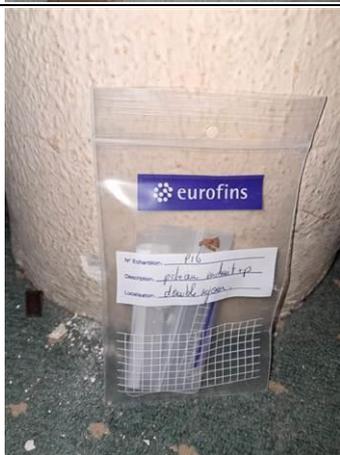
Photo n° PhA014
Localisation : Rez de chaussée - Double Séjour
Ouvrage : 6 - Conduits et accessoires intérieurs - Conduits de fluides (air, eau, vapeur, fumée, échappement, autres fluides)
Partie d'ouvrage : Conduit
Description : Enduit peinture Conduit fluides
