## Rapport de Repérage des matériaux et produits contenant de l'amiante avant réalisation de travaux dans un immeuble bâti

Numéro de dossier : MA2211166951  
Rapport édité le : 24/11/2022

11 RUE DU NOYER CREUX  
77250 MORET SUR LOING  
Etage 1; Porte 1

Lot numéro 44LAA0101,

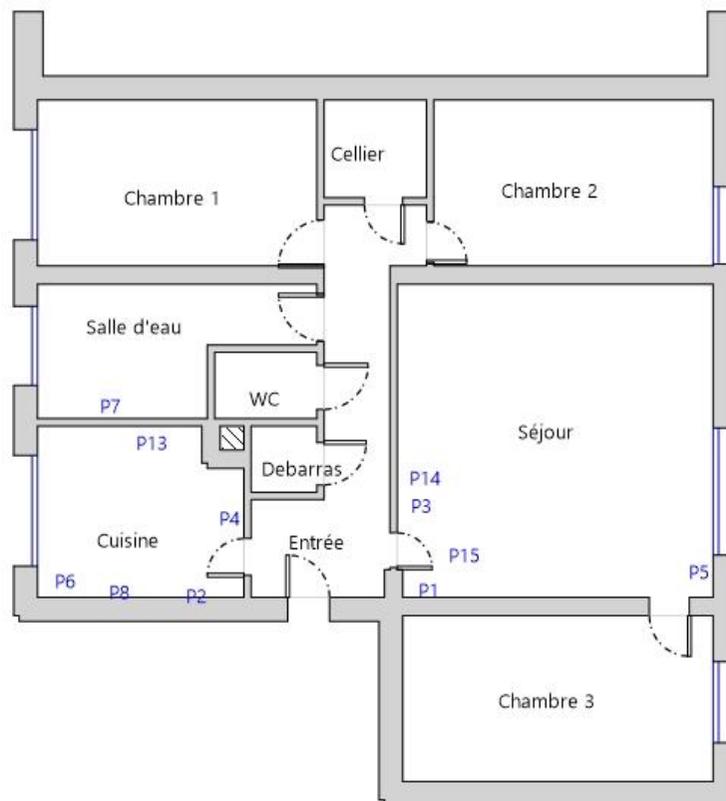
Murs et elements

ZPSO	Niveau	Localisation	Zone	Description du prélèvement réalisé	Surface indicative
ZPSO007	1er étage porte 1	Debarras; Chambre 1; Cellier; Chambre 2; Séjour; Chambre 3	Sol	<u>Analyse : P011</u> - Phase 1 Matériau semi-dur de type dalle de sol (gris) (Présence d'amiante) - Phase 2 Matériau semi-dur (blanc) ; matériau de type colle bitumineux (noir) ; matériau semi-dur (granulaire) (beige) ; matériau semi-dur (granulaire) (gris) (Présence d'amiante)	52m2
