Rapport de repérage des matériaux et produits contenant de l'amiante avant réalisation de travaux dans un immeuble bâti

2
7 CITE DES SABLONS
77390 GUIGNES RABUTIN

Date du rapport : 23/10/2020

45LAG0202 23/10/2020 - 10:10

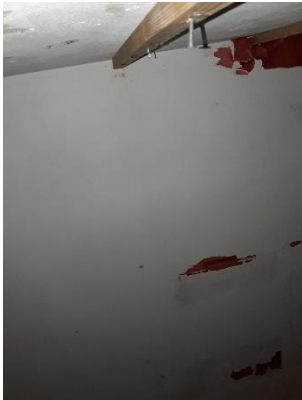
Identification : P003
Pièce et étage : Placard R+2
Localisation : Mur B
Parties d'ouvrages ou de composants : Cloisons sèches (assemblées, préfabriquées) (Enduits à base de plâtre projetés, lissés ou talochés)
Descriptif Laboratoire : Peinture en vrac non séparable + matériau compact beige et rouge en vrac non séparable
Résultat (justification) : Amiante non détectée (RESULTAT ANALYSE)
